<p>ICATU MEIO AMBIENTE LTDA.</p>	Icatu Meio Ambiente Ltda.	Versão
	Limnologia e Batimetria do Reservatório da UHE de Igarapava	15-09-2012 Revisão 000

ESTUDOS BATIMÉTRICOS E LIMNOLÓGICOS NO RESERVATÓRIO DA USINA HIDROELÉTRICA DE IGARAPAVA (USINA).

CONTRATO 013-12 – Consórcio da Usina Hidroelétrica de Igarapava

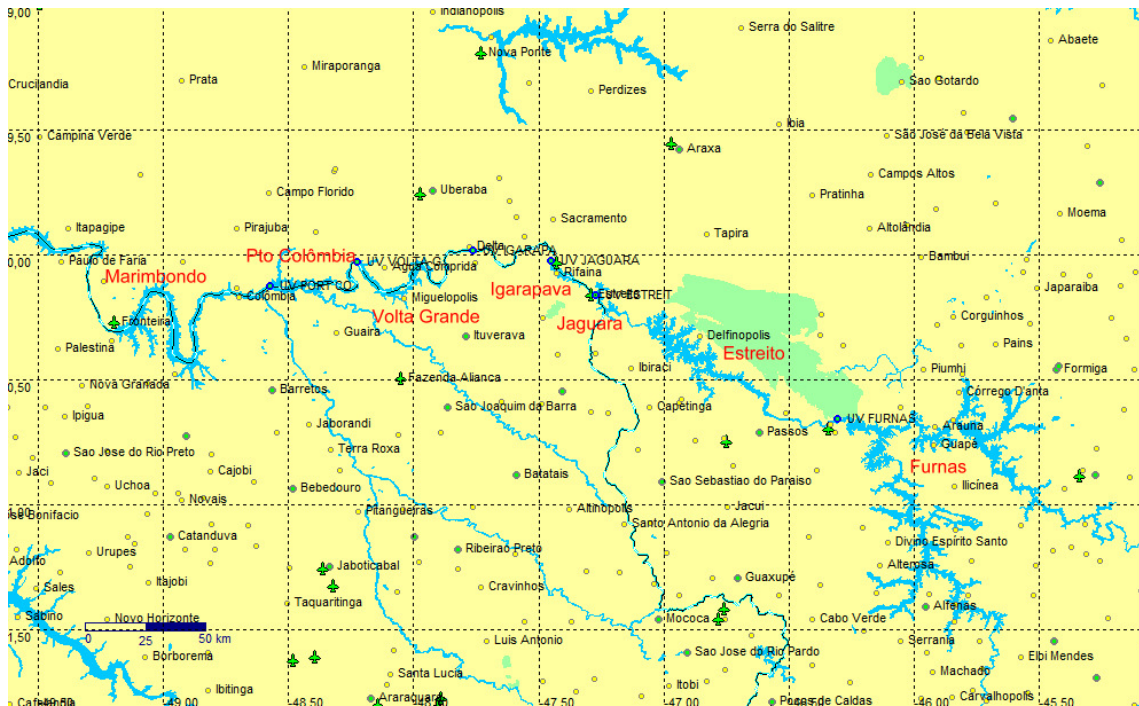
Fig. 02 – “Cascata de Reservatórios” do rio Grande, MG-SP.

O reservatório da UHE de Igarapava, localiza-se no médio rio Grande, e faz parte da “cascata de reservatórios” que divide o estado de Minas Gerais e São Paulo (Fig. 02).

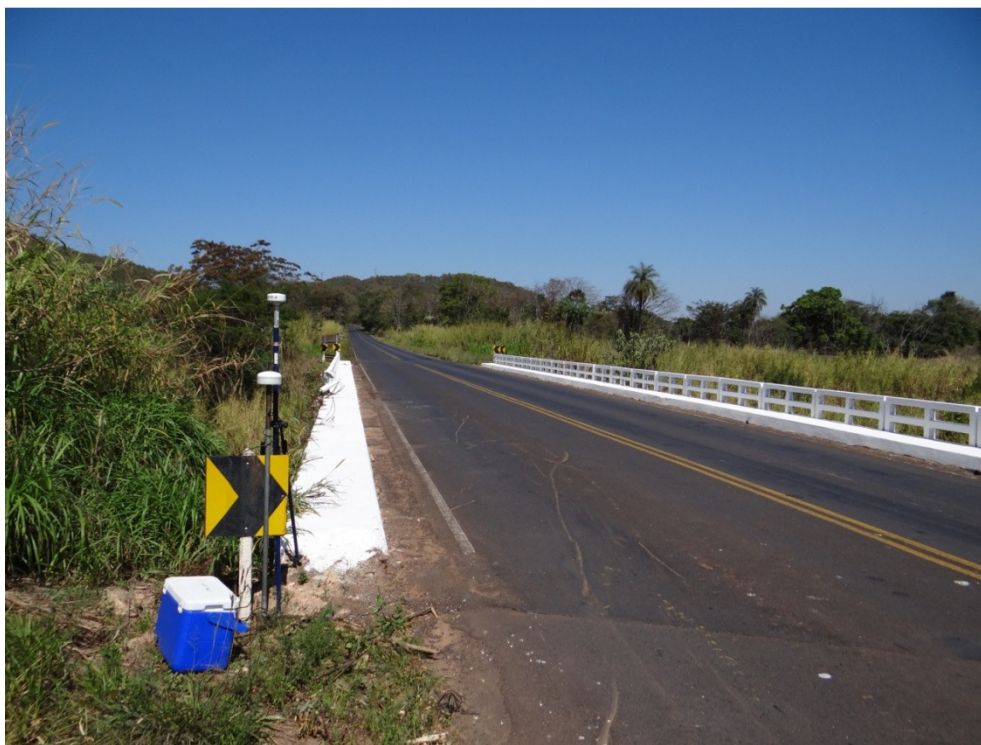
Fig. 26 – Ponte sobre ribeirão Cana Brava. Data de aquisição: 08/08/2012, hora: 12:11 h.

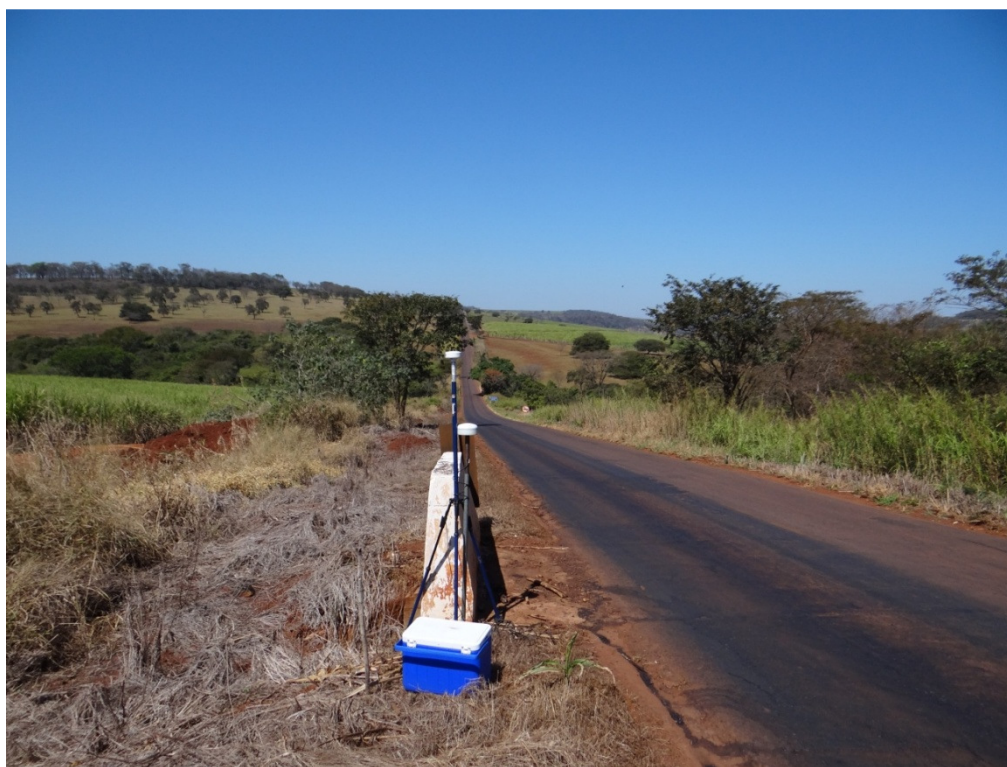
Fig. 36 – Pequeno pontilhão na subida da BR 464, logo após a ponte no fundo do vale, lado direito sentido BR 050. Data de aquisição: 09/08/2012, hora: 12:47 h.

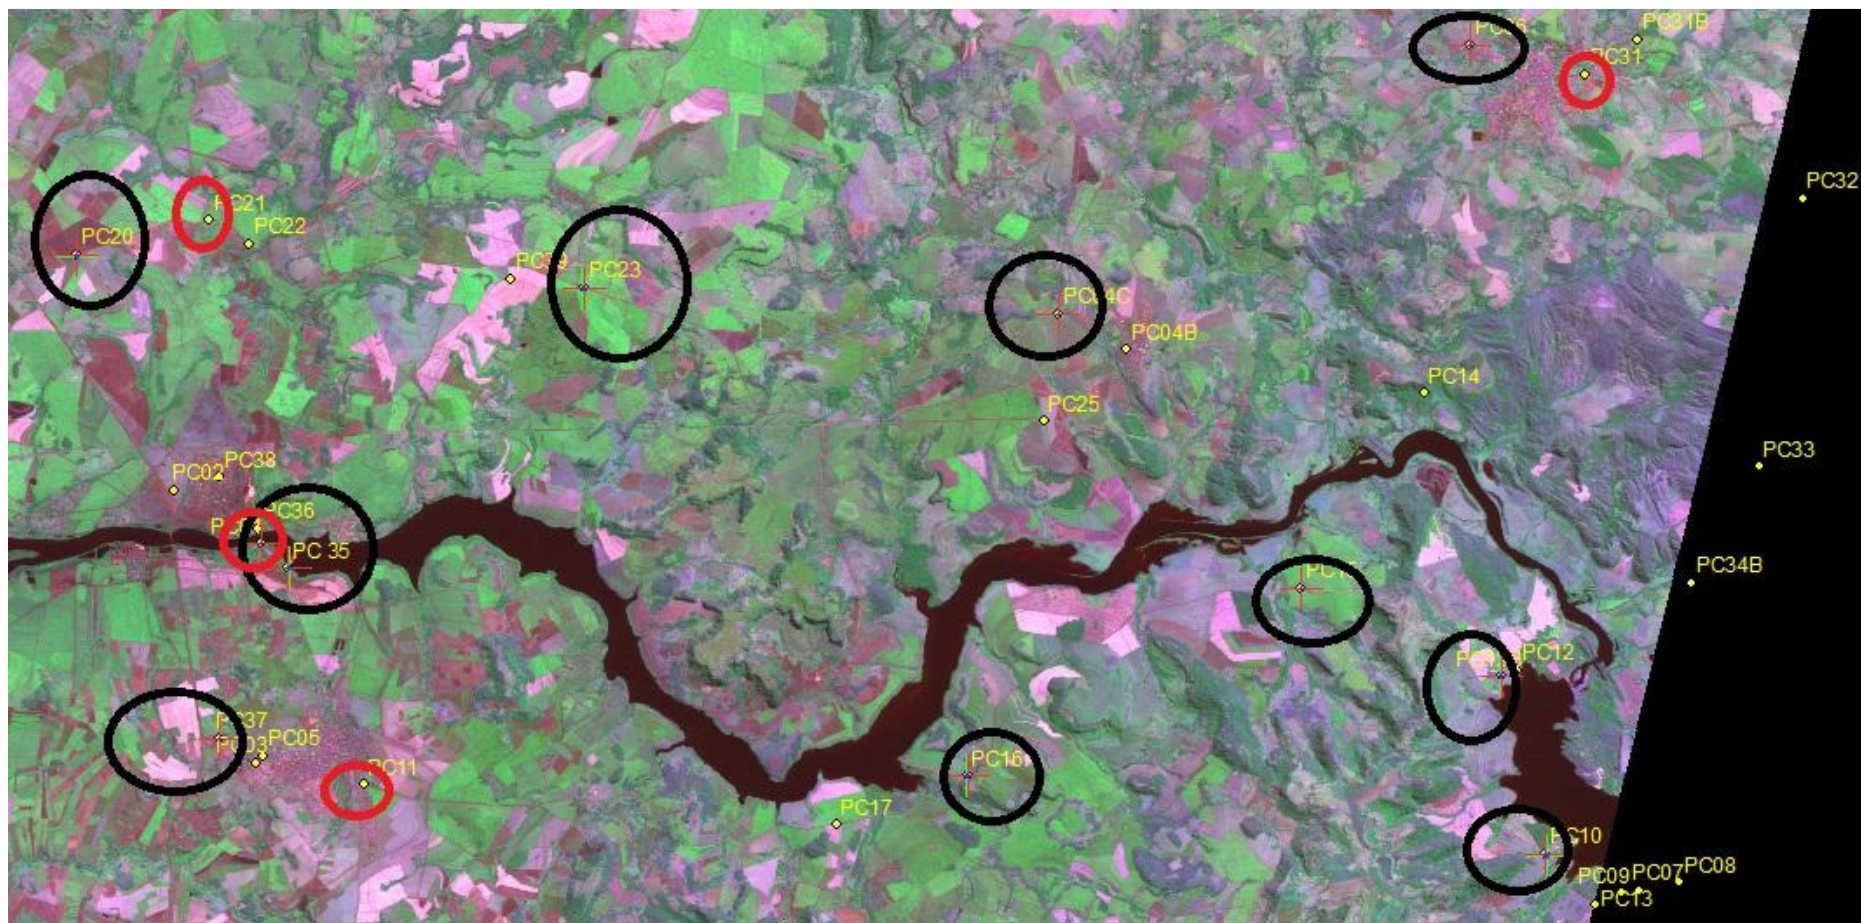
Fig. 39 – Cartograma ilustrando os pontos controle usados para a calibração e verificação do georeferenciamento do shapefile a ser usado na consolidação dos dados de batimetria do reservatório de Igarapava (MG-SP).

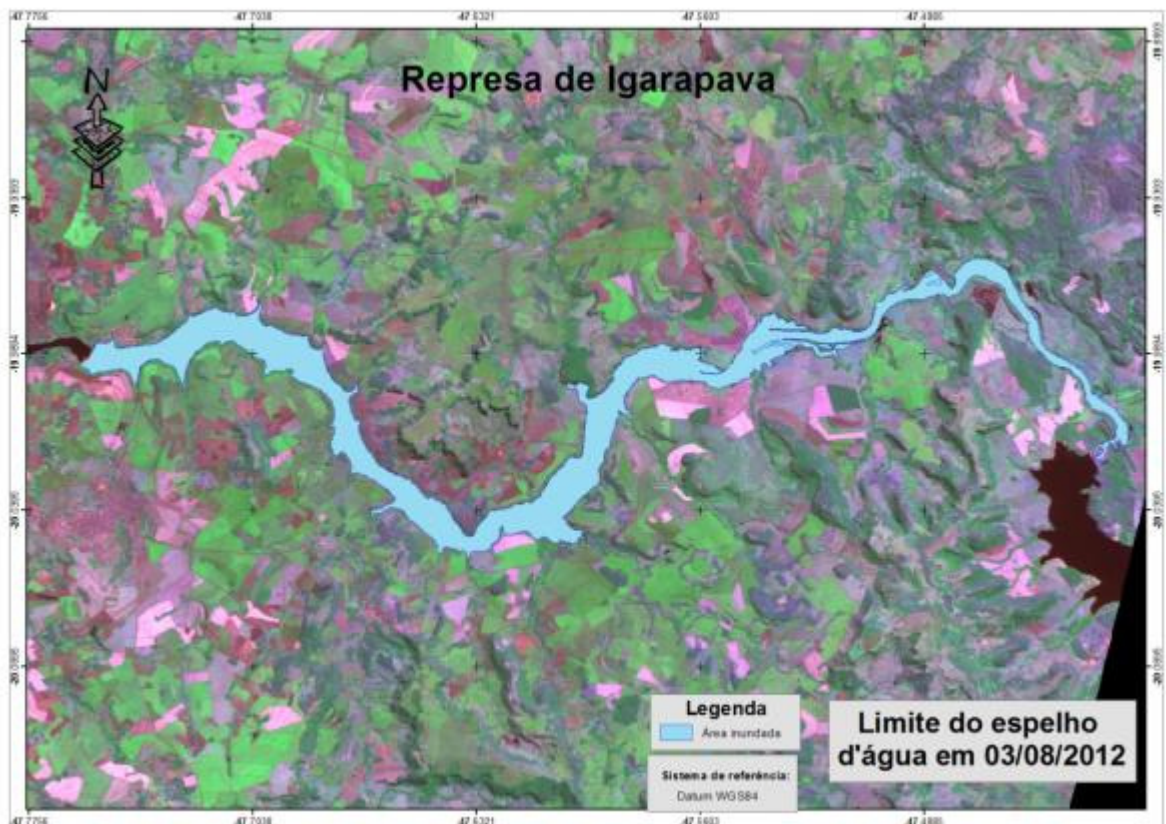
Fig. 42 – Limite (orla) de 2012.

Os limites do espelho d'água referentes às datas selecionadas foram vetorizados, como apresentado nas figuras abaixo, por meio da digitalização em tela empregando-se o SIG ArcGIS. Foi criado um shapefile para cada data e o limite digitalizado individualmente.

provavelmente em função da variação do nível do reservatório ter sido muito pequena, comparando estas duas datas, frente à resolução espacial das imagens.

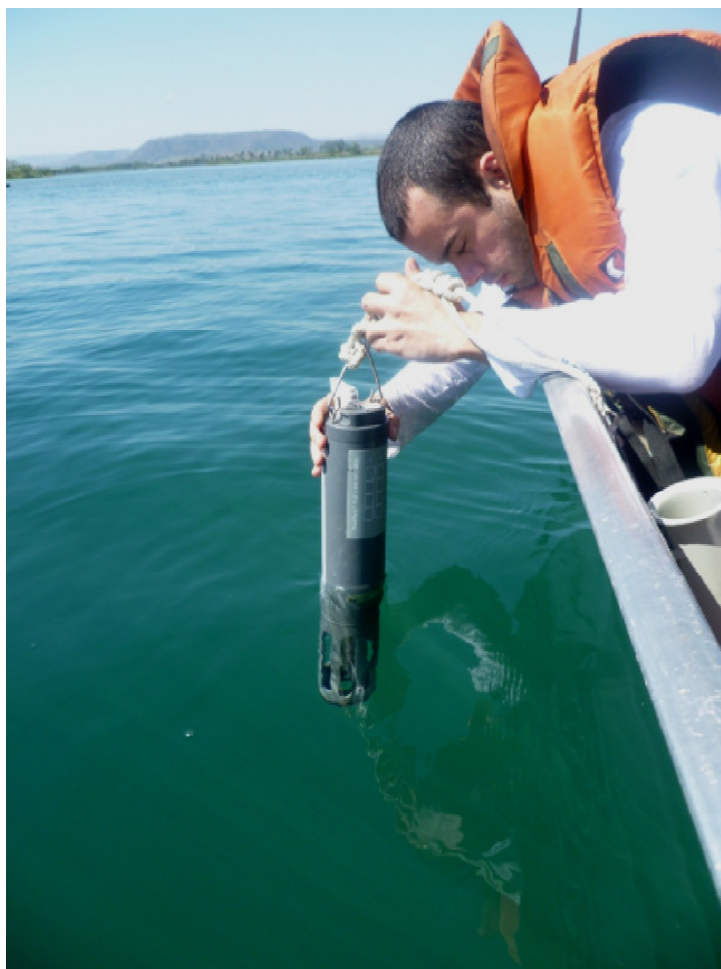
Fig. 45 – Uso da sonda Yellow Springs 5500 v2 no presente estudo. Essa sonda é capaz de monitorar e armazenar uma série de parâmetros (hora, profundidade, temperatura, oxigênio dissolvido, condutividade, pH, potencial REDOX e turbidez) obedecendo a uma programação definida. Na foto o ecólogo, Aloizio Pellinson, responsável pela obtenção dos dados com esse instrumento nas coletas dos dias 7, 8, e 9 de agosto de 2012 em Igarapava.

É importante destacar que, na presente investigação, foi usada uma sonda limnológica multi-parâmetros de última geração, a sonda YSI 5500 v2 (Fig. 45). Essa sonda garantiu a aquisição de uma vasta gama de informações em pouco tempo.

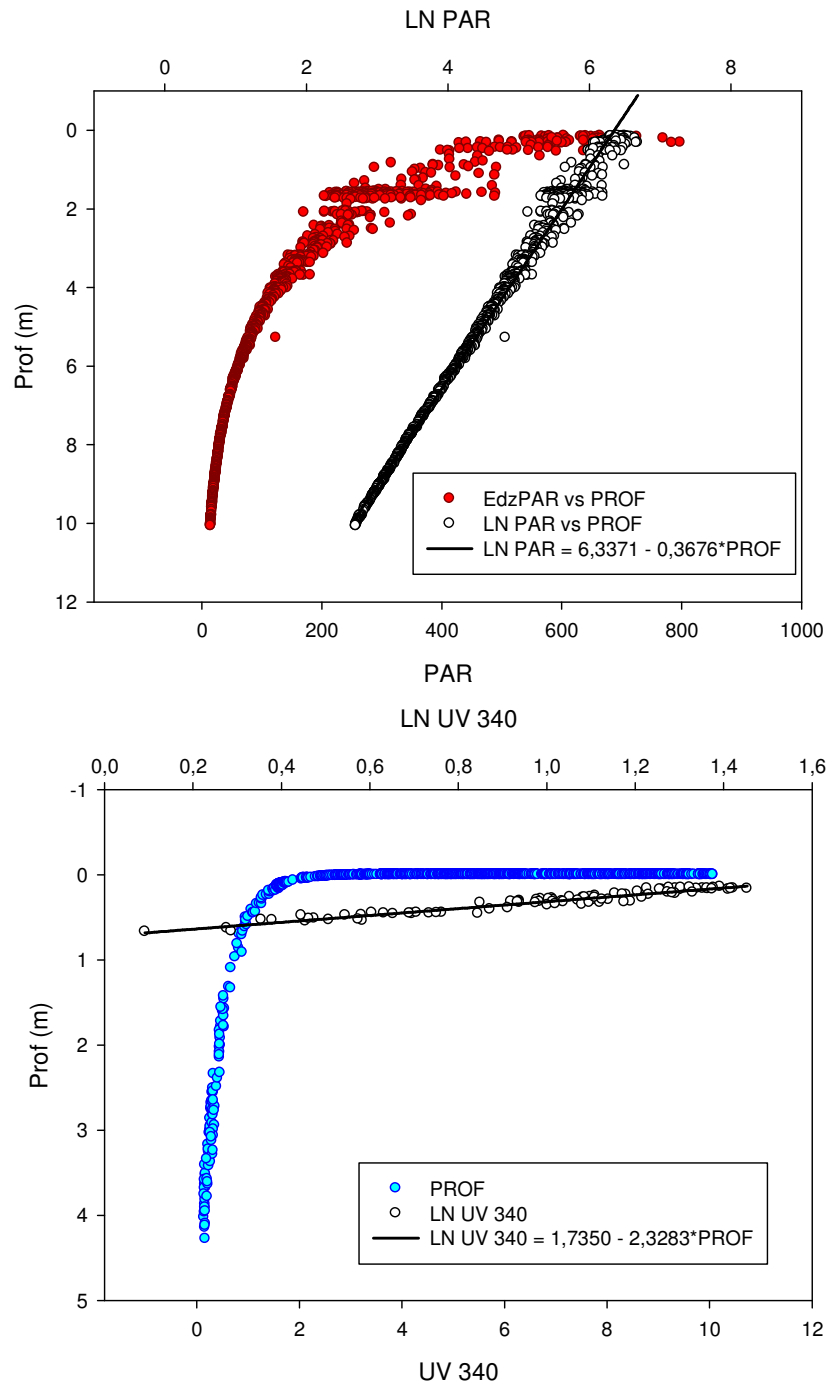
Fig. 54 – Penetração da radiação solar fotossinteticamente ativa (PAR, 430 nm-700 nm) e da radiação UV (340 nm), na coluna d’água do ponto de coleta IG\_04, Reservatório de Igarapava (MG-SP), no dia 07 de agosto de 2012. São apresentados os dados brutos e ln-transformados.

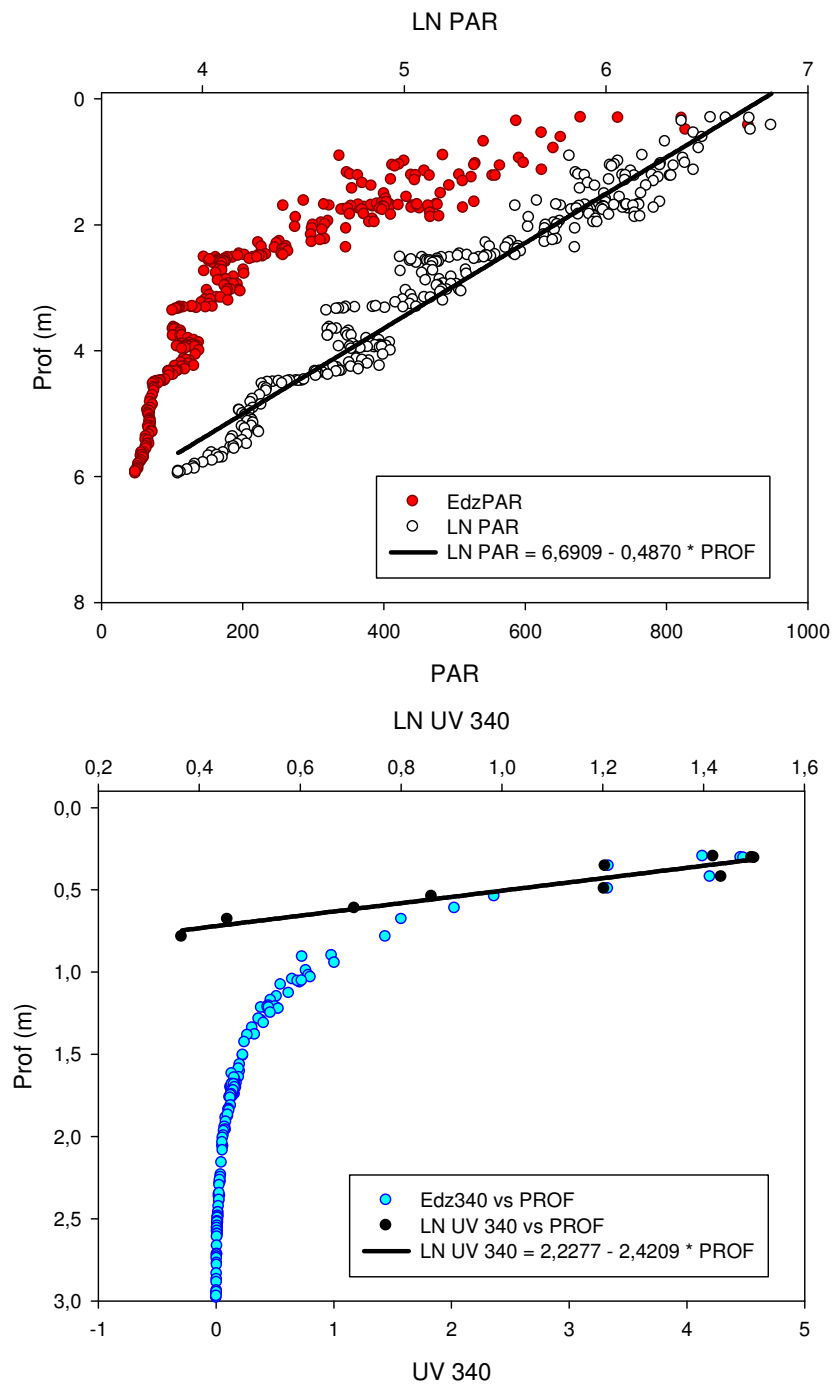
Fig. 64 – Penetração da radiação solar fotossinteticamente ativa (PAR, 430 nm-700 nm) e da radiação UV (340 nm), na coluna d’água do ponto de coleta IG\_14, Reservatório de Igarapava (MG-SP), no dia 08 de agosto de 2012. São apresentados os dados brutos e In-transformados
