## Cap.02

### “A Região de Estudos: o Meio Físico e o Espaço Humano”

#### **Resumo**

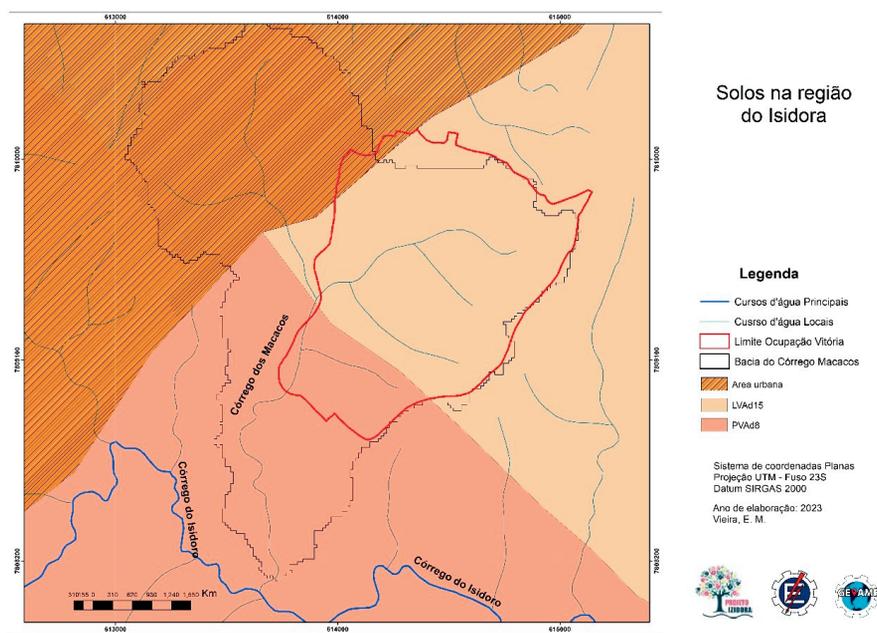
**Fig. 2** – Solos na área de estudos.

solos mais profundos, muito intemperizados de coloração amareladas ou vermelho-amareladas, abrangendo assim a maior parte da Ocupação Vitória e ao sul Argissolo Vermelho-Amarelo distrófico (PVA<sub>d</sub>8), ocupando regiões de menores altitudes, são solos mais argilosos, também de coloração vermelho-amareladas, sendo solos profundos e bem drenados (Fig. 2).

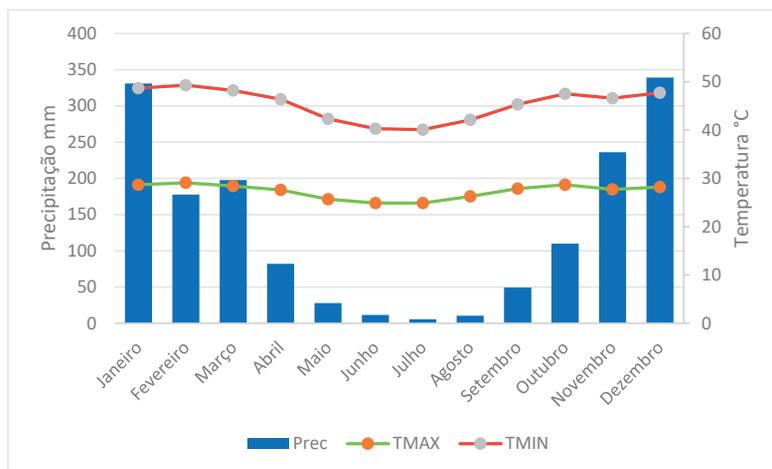
**Fig. 3** – Valores de precipitação na área de estudos. Fonte dos dados: INMET (2023).

O clima da bacia é caracterizado como um clima de transição, por sofrer influência de fenômenos meteorológicos de latitudes médias e tropicais, apresentando duas estações bem definidas: uma seca, de abril a setembro, durante o outono e inverno, com temperaturas mais amenas e outra chuvosa, de outubro a março, com temperaturas mais elevadas, nas estações primavera e verão (Fig. 3).

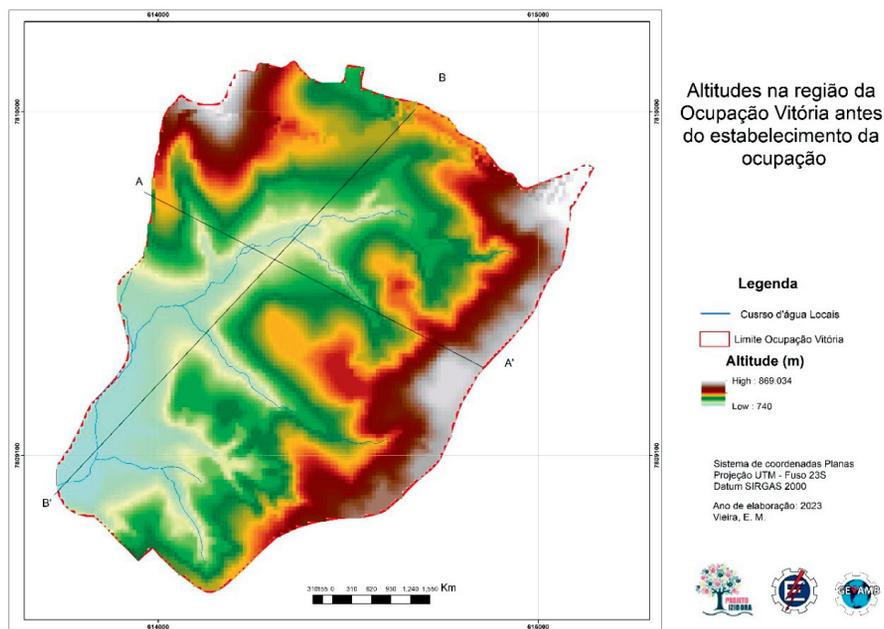
**Fig.4** – Variação altimétrica na Ocupação Vitória.

A região apresenta altitudes que variam de 715 m, no encontro com o córrego Isidoro, à 873 m a norte, leste e noroeste da bacia (Fig. 4).

A bacia apresenta vales encaixados, como pode ser observado no perfil transversal da bacia obtido no seguimento AA' e uma inclinação mais pronunciada nas cabeceiras da bacia, demonstrado na Fig. 4, obtido no seguimento BB'.

Após o estabelecimento da ocupação, a topografia do terreno foi alterada, na Fig. 4 podemos observar a região antes da ocupação e na Fig. 5 percebemos a alteração nas altitudes com as intervenções para o estabelecimento das ruas e das edificações.

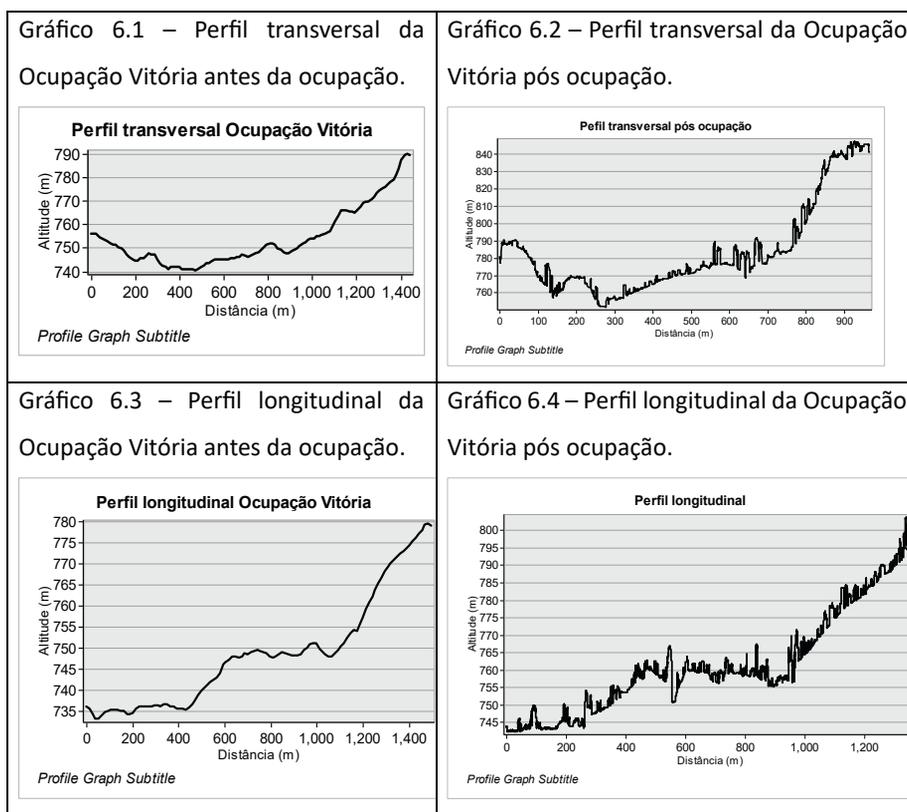
**Fig. 6** – Perfis longitudinal e transversal na área da ocupação.

Nos gráficos 6.1 e 6.2 (Fig. 6), podemos observar o perfil longitudinal e transversal da área antes da ocupação, obtidos nas seções AA' e BB' na Fig. 4 nos gráficos 6.3 e 6.4 (Fig. 6) os respectivos perfis após o estabelecimento da ocupação no ano de 2022, obtidos nas seções AA' e BB' na Fig. 5.

Tanto no gráfico 6.2 quanto no 6.4 estão presentes na variação da altitude as edificações construídas na ocupação, como também as árvores existentes, visto que o Modelo Digital de Elevação (MDE) contido na Fig. 5, foi elaborado a partir dos dados obtidos pelo Drone, sem a exclusão destes componentes do MDE.

Assim os picos apresentados são as edificações e árvores no local que também alteram o escoamento superficial, tornando-se barreiras que desviam o fluxo das águas de chuva, além da abertura de vias que também alteram o percurso natural.

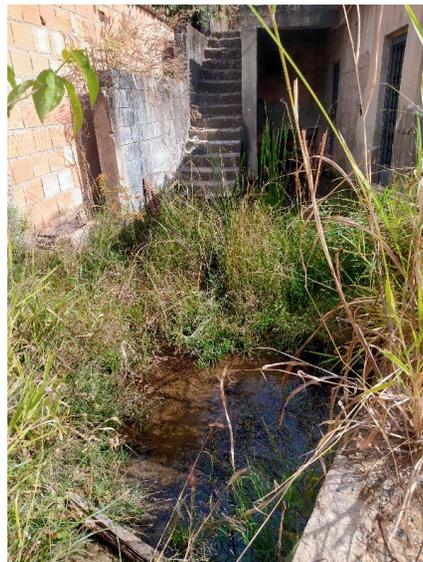
seguindo as ruas abertas, onde acumulam sedimentos, que muitas vezes invadem as residências localizadas nas áreas mais baixas do terreno, como pode ser observado nas fotografias 7.1 e 7.2 (Fig. 7), ambas da Ocupação Vitória.

Foto 7.1 – Água escoada para dentro de uma residência na comunidade.

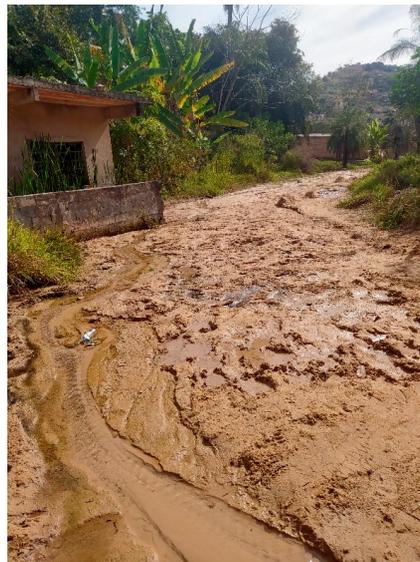
Foto 7.2 – Acúmulo de sedimento nas vias devido ao desvio do escoamento.

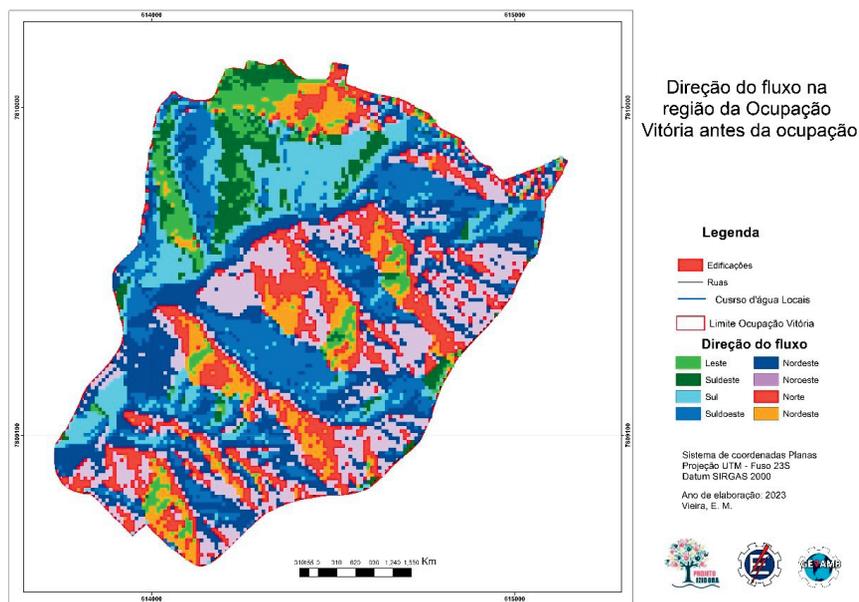
**Fig. 8** – Direção do fluxo na região da Ocupação Vitória antes da ocupação.

Estas alterações no fluxo da água e, conseqüentemente, o carreamento de sedimentos, pode ser observado de forma mais nítida na comparação dos mapas de direção do fluxo, gerado a partir dos Modelos Digitais de Elevação, elaborados antes e depois da instalação da ocupação, no ano de 2022, conforme apresentados nas Fig. 8 e Fig. 9, respectivamente.

Na Fig. 8, percebe-se a direção do fluxo voltada para os cursos d'água na região, já na Fig. 9, após as intervenções causadas pela ocupação, com a abertura de vias e a construção de moradias, observa-se que não há mais um direcionamento para os cursos, assim o fluxo é desviado e concentra nas vias, gerando, muitas vezes, fluxos torrenciais invadindo as casas, principalmente nas regiões mais baixas.

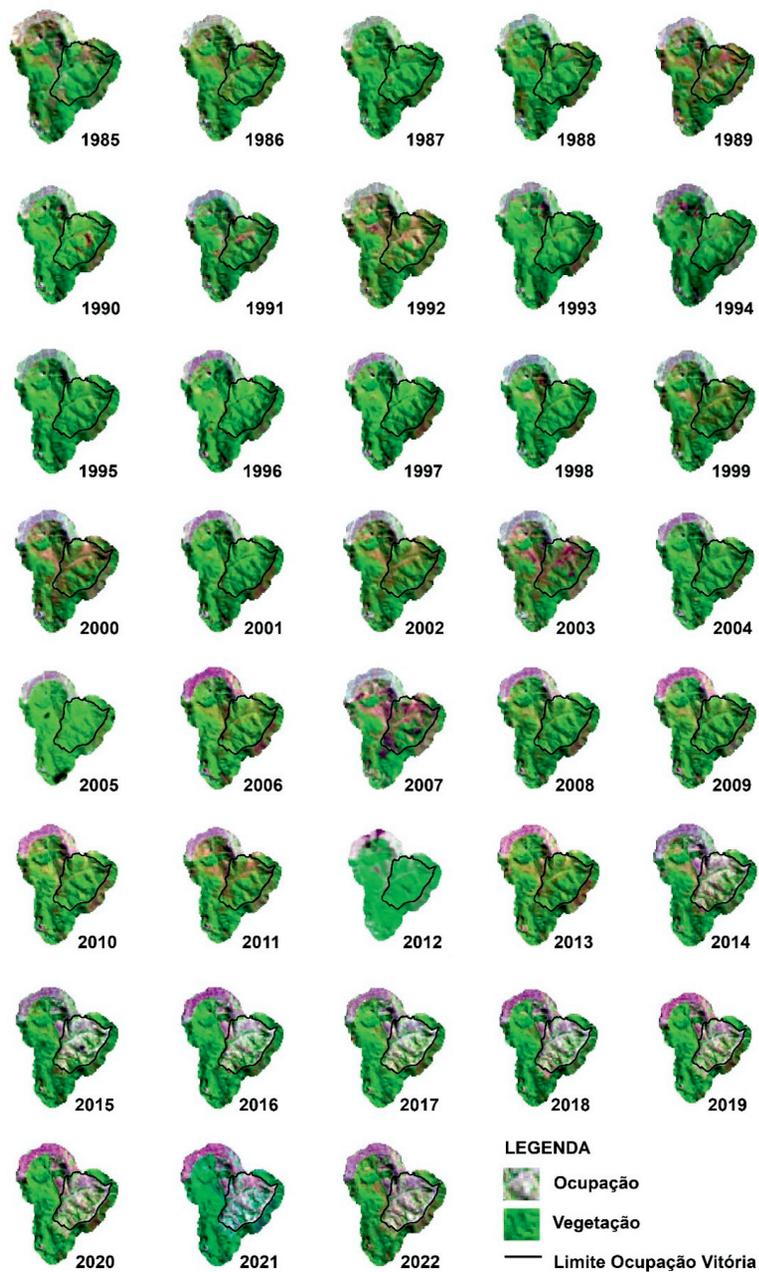
Fig. 10 – Imagens de satélite da bacia do córrego Macacos.

confiabilidade das análises. Na Fig. 10, estão todas as imagens trabalhadas. Na sequência histórica percebe-se o surgimento da ocupação entre os anos de 2013 e 2014.

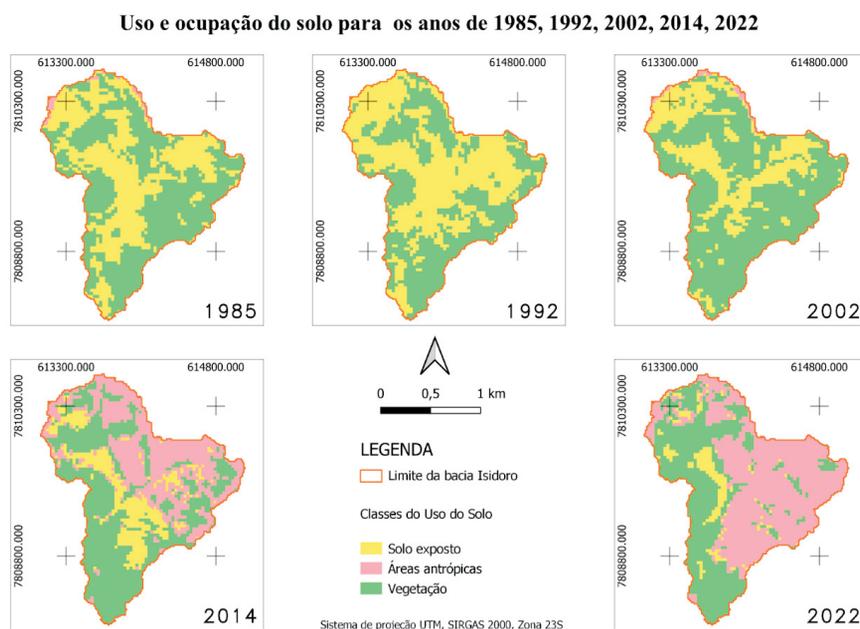
**Fig. 11** – Uso e ocupação do solo para a bacia do córrego Macacos.

Empregando a classificação supervisionada para a identificar o uso do solo na série histórica, cenas dos anos de 1985, 1992, 2002, 2014 e 2022 como datas representativas das modificações do uso do solo para a bacia, foram delimitadas as classes de uso “Solo exposto”, englobando áreas desprovidas de vegetação, “Áreas antrópicas” que incluem as edificações e ruas, e a classe “Vegetação” que agrupa áreas de mata nativa e pastagens com arbustos e a vegetação rasteira. Assim, na Fig. 11, são apresentados os usos obtidos por meio da classificação Random Forest.

Observa-se que até o ano de 2013 permaneceram predominantemente na bacia os usos classificados como Vegetação e Solo exposto, já a partir do ano de 2014 a área urbana está presente com tendência de crescimento para as direções norte, noroeste, leste e sudoeste da bacia, como observado na figura do ano de 2022.

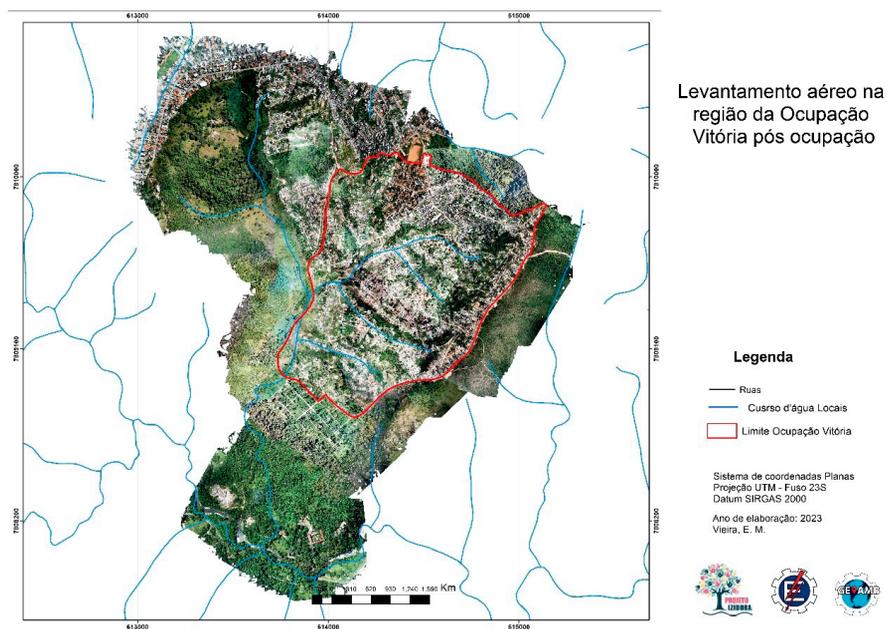
**Fig. 12** – Levantamento aéreo da bacia do córrego Macacos.

A ocupação do território pode ser observada no levantamento aéreo realizado pela equipe do projeto, com o emprego do Drone. Pode-se observar as regiões com remanescentes florestais e as efetivamente ocupadas na Fig. 12.

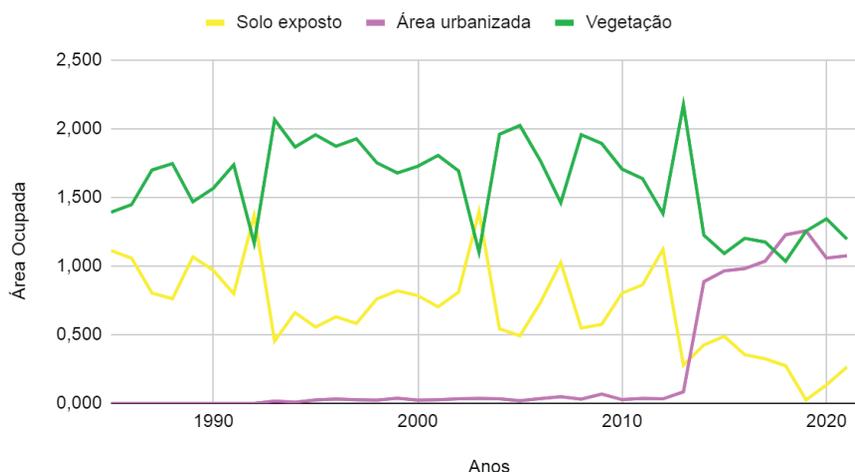
**Fig. 13** - Evolução multitemporal do uso e ocupação do solo.

A partir das classificações para os 37 anos em análise, foi possível elaborar a Fig. 13 que demonstra a evolução multitemporal do uso e ocupação do solo na bacia, em km<sup>2</sup>.

Assim, nos anos de 1992 e 2003, percebe-se uma alternância do uso predominante na bacia que era vegetação para solo exposto, podendo ter sofrido influência principalmente de áreas pastagens que podem ser classificadas como solo exposto quando sua degradação está acentuada. Para os anos de 2013 a 2022 observa-se que as de solo exposto foram gradualmente sendo ocupadas.

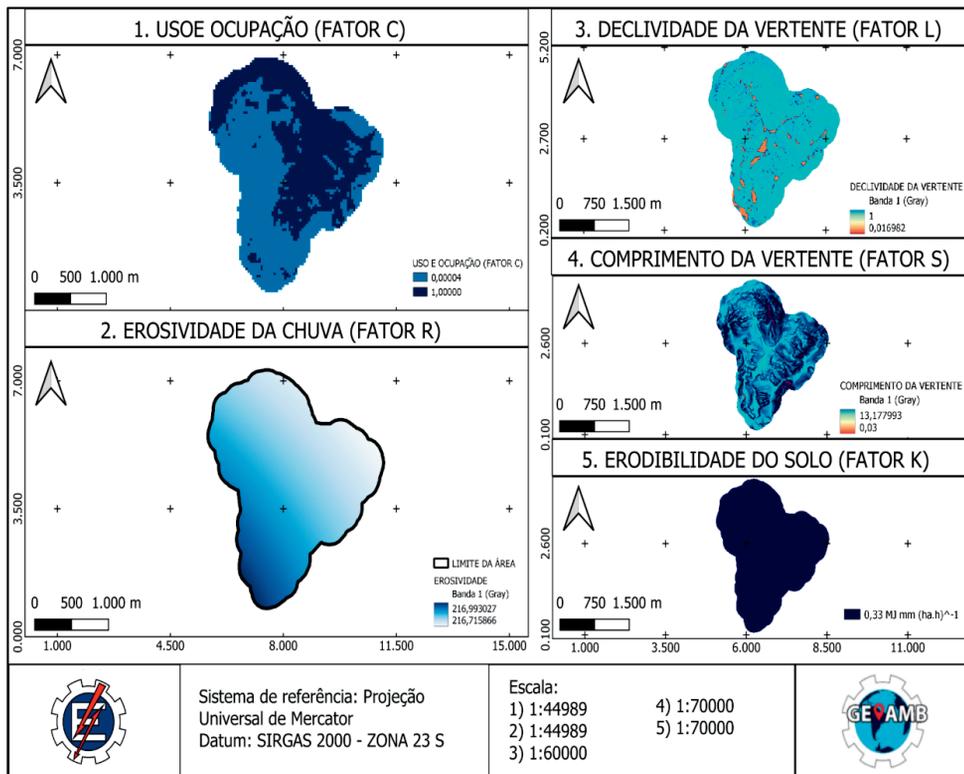
**Fig. 14** - Fatores que compuseram a determinação da perda de solo. Fonte. Autores (2022).

Para avaliar o potencial erosivo foi utilizada a Equação Universal de Perda dos Solos – EUPS na região, com a espacialização de cada fator usando o QGIS onde foram gerados 5 mapas parciais que, ao serem multiplicados originaram o fator A. Esses mapas parciais podem ser observados na Fig. 14.

Dentre os parâmetros empregados na EUPS, o uso e ocupação possui grande importância, já que ele é responsável por definir a incidência ou não do potencial erosivo da área considerada. Por exemplo, em um caso em que exista uma declividade alta somada a um solo muito intemperizado e grande incidência de chuvas, é esperado uma perda de solo alta, entretanto a ocorrência de mata fechada, faz com que a degradação do solo neste local tenda a zero. Desse modo, destaca-se a importância do fator C neste cálculo.

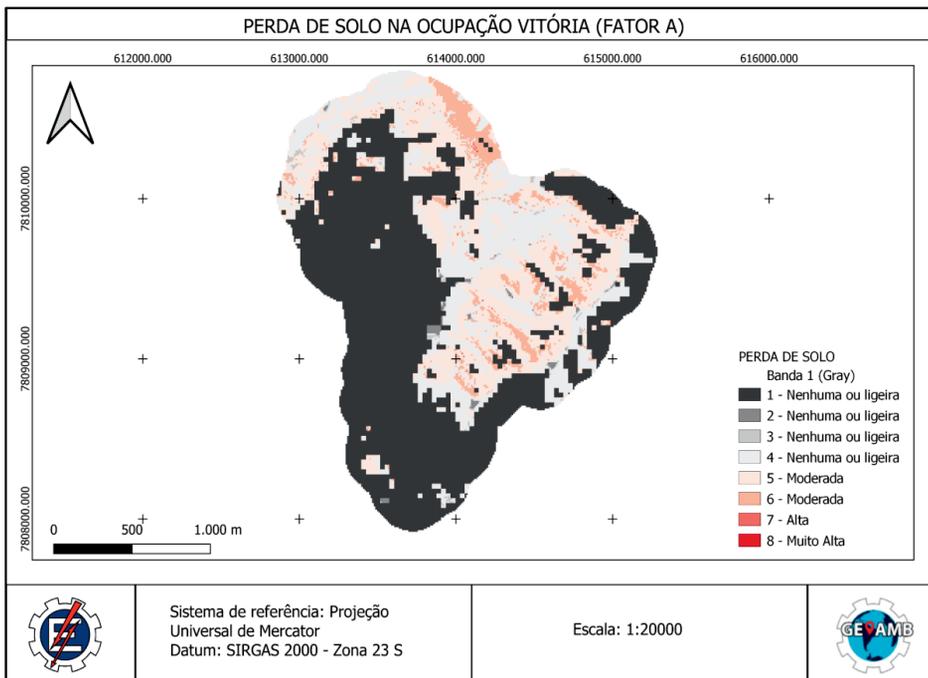
**Fig. 15** - Espacialização da perda de solo (fator A) na bacia do córrego Macacos. Autores (2022).

Assim, por meio da multiplicação dos cinco fatores foi obtida a espacialização do potencial de perda de solo na bacia do córrego Macacos para o ano de 2022, apresentado na Fig. 15.

É importante destacar que o resultado apresentado é válido somente para as condições presentes no ano de 2022, visto que, caso ocorram alterações dos usos presentes na bacia, o potencial erosivo também se alterará no local da intervenção podendo ser para mais, no caso de ações de remoção da vegetação natural ou para menos, nos casos de revegetação e adoção de medidas conservacionistas.

A região com maior potencial erosivo na bacia do córrego Macacos é a área da Ocupação Vitória e as regiões de solo exposto. Este potencial cresce à medida em que se remove a vegetação natural. Assim, medidas que busquem a recuperação da vegetação ou intervenções que promovam o retorno do fluxo para o leito dos rios e, ainda, ações de contenção de sedimentos podem melhorar a situação da Ocupação Vitória.
