Cap. 6

“Dinâmica Hidrossedimentológica em Espaço Urbano: Recuperação de Nascentes e Drenagens na Ocupação Vitória, Belo Horizonte – MG”

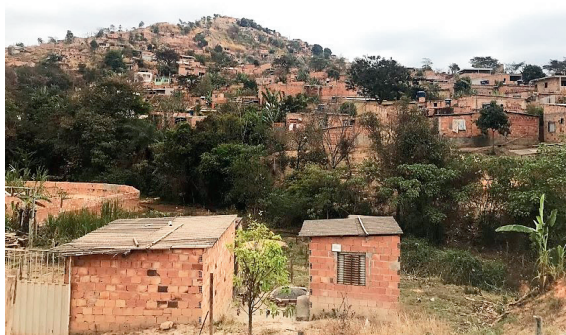
Fig. 3 – A: Construções sobre nascentes e ruas com solo exposto. **B:** Nascentes e

drenagens na Ocupação Vitória com exutório no Córrego de Macacos.

A partir de 2014, ocorreu uma progressiva perda da floresta com a abertura de ruas e construção de casas, deixando ruas e áreas desmatadas com solo exposto (Fonseca et al., 2022) em um vale (Fig. 3A), onde as águas de nascentes e pluviais se dirigem para o Córrego de Macacos (Fig. 3B).

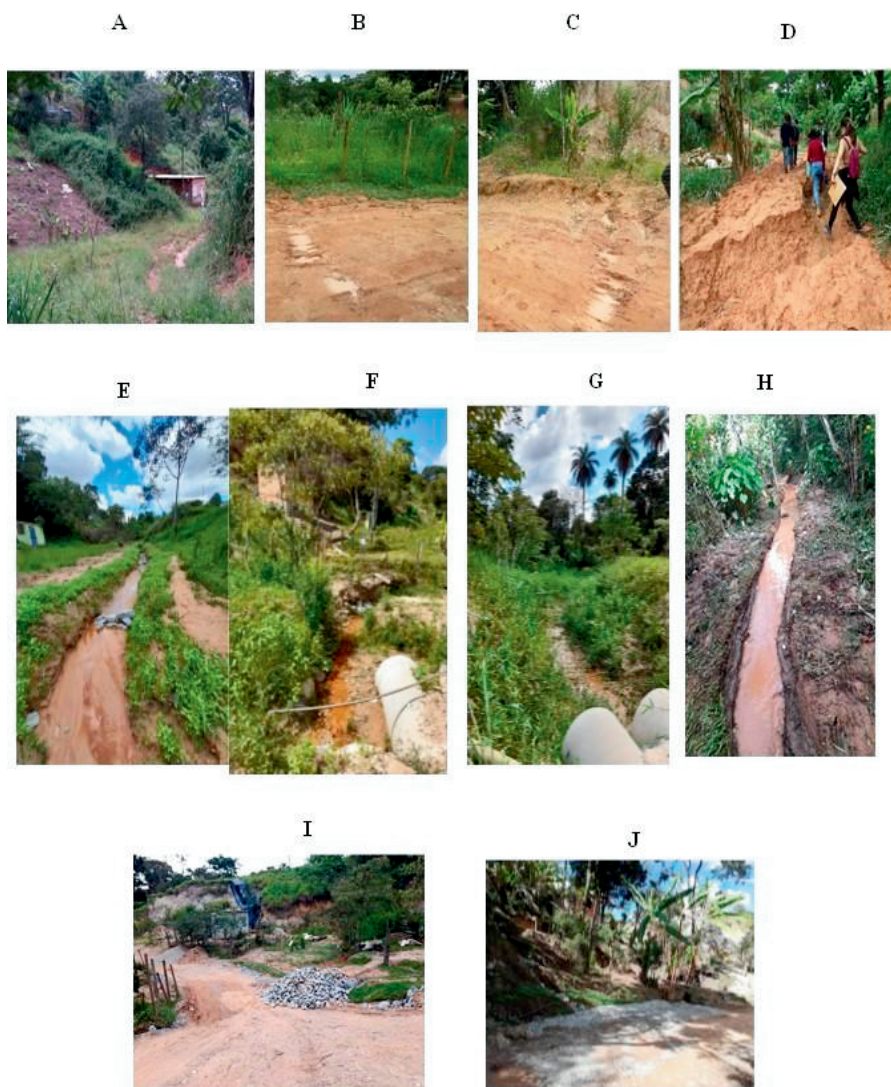
Fig. 4 - Nascente N1: Antes da intervenção: **A:** Nascente na rua correndo em diferentes direções (N1 A). **B:** Nascente aflorando na rua. **C:** Nascente aflorando na rua. **D:** Erosão (N1-A). Após da intervenção: **E:** Dreno recebendo água da nascente. **F:** Manilha antes da rua (N1-A). **G:** Nascente após a rua (N1-C). **H:** Dreno na N1-C. **I** e **J:** Aspecto da rua após intervenção.

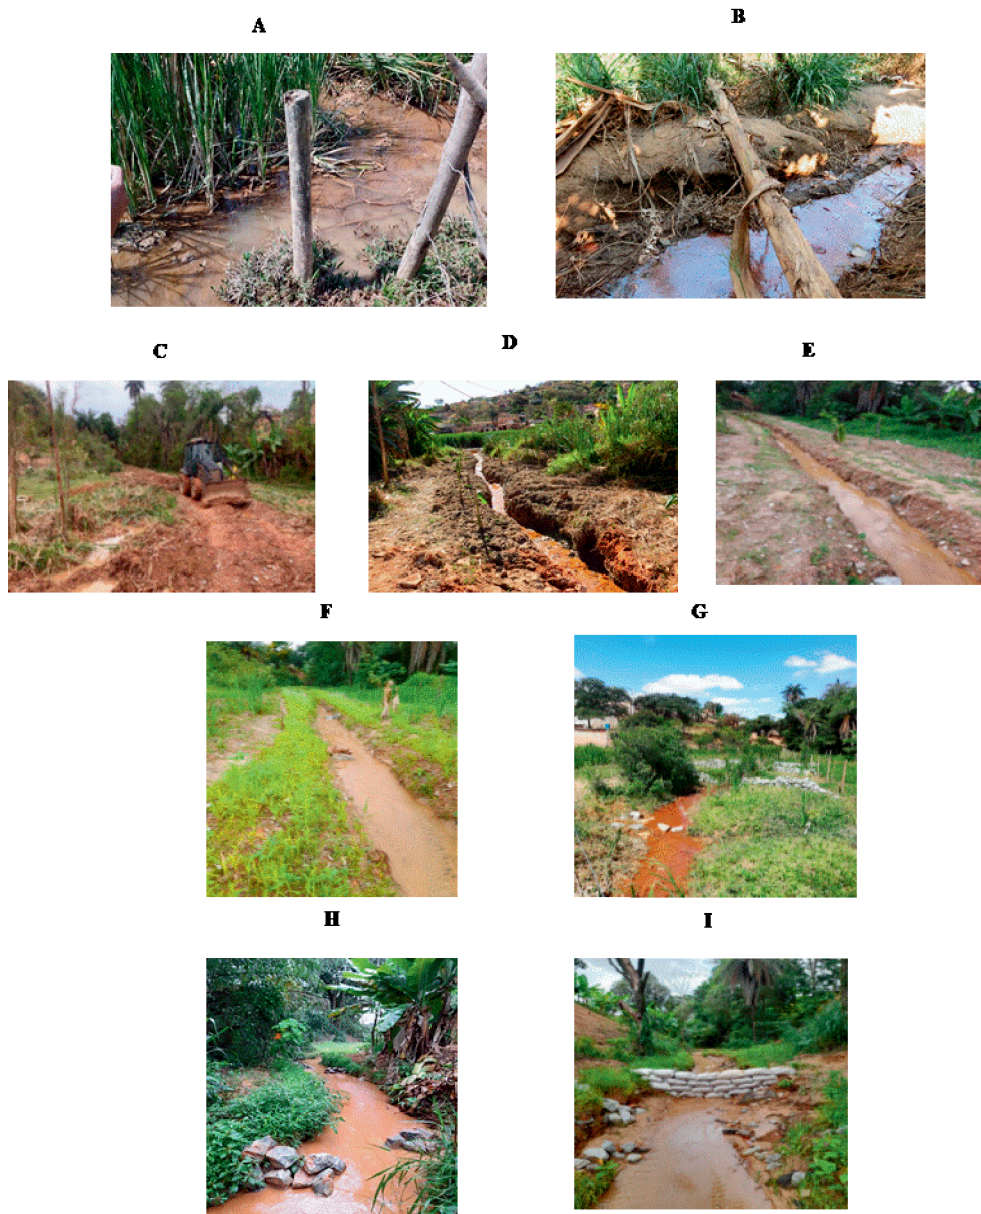
Fig. 5.1 - Nascente N2 **A e B**: Antes da intervenção (toda a área e ruas alagadas). **C**: Início da construção dos drenos. **D e E**: Drenagens. **F**: Plantio nas margens. **G, H, I**: Barreirinhas de contenção de sedimentos.

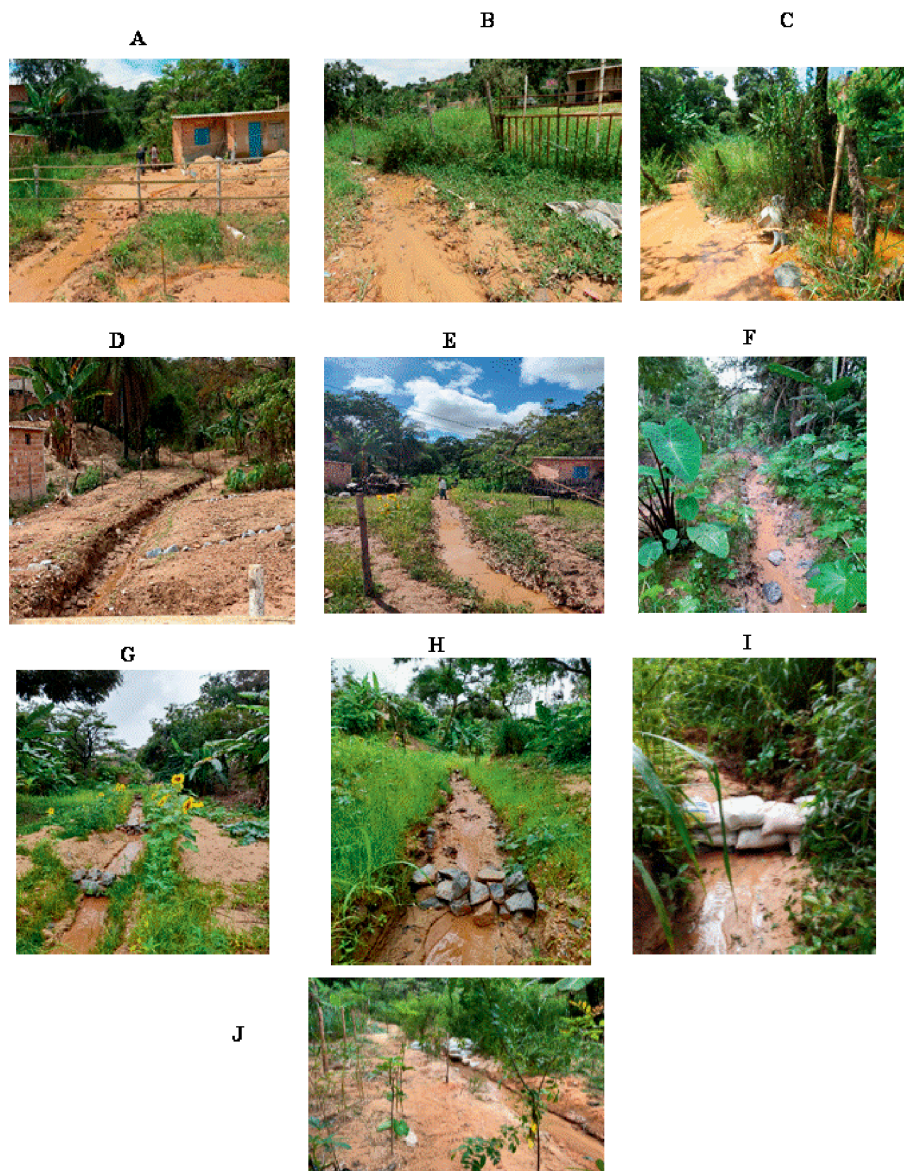
Fig. 6.1 - Nascente N3 A, B e C: Dreno na rua antes da intervenção. **D:** Abertura de dreno (550 m). **E e F:** Dreno em funcionamento com plantio de herbáceas nas margens, **G H e I:** Barreirinhas de Contenção (2022). **J:** Espécies arbóreas plantadas, aos 6 meses e Barreirinhas (outubro de 2023).

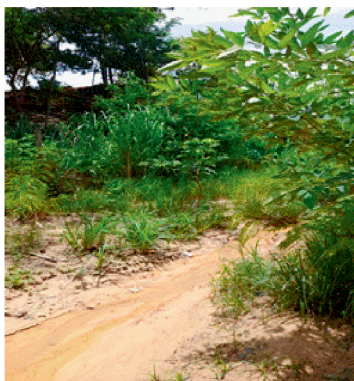
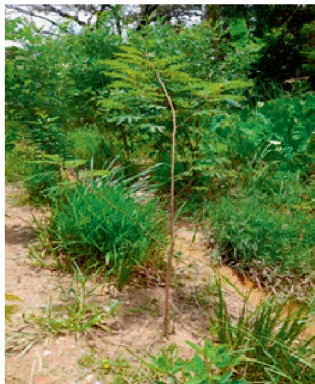
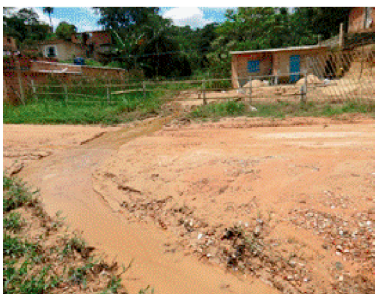
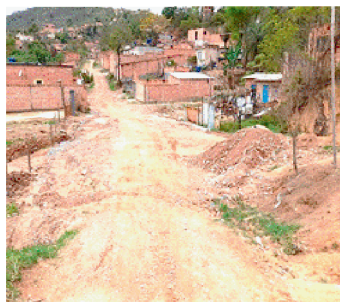
Fig. 6.2 - A e B: Vegetação ciliar e dreno em funcionamento, em janeiro de 2024 (10 meses pós-plantio). **C:** Av. Jacarandá, alagada antes da intervenção e **D:** Av. Jacarandá após intervenção.

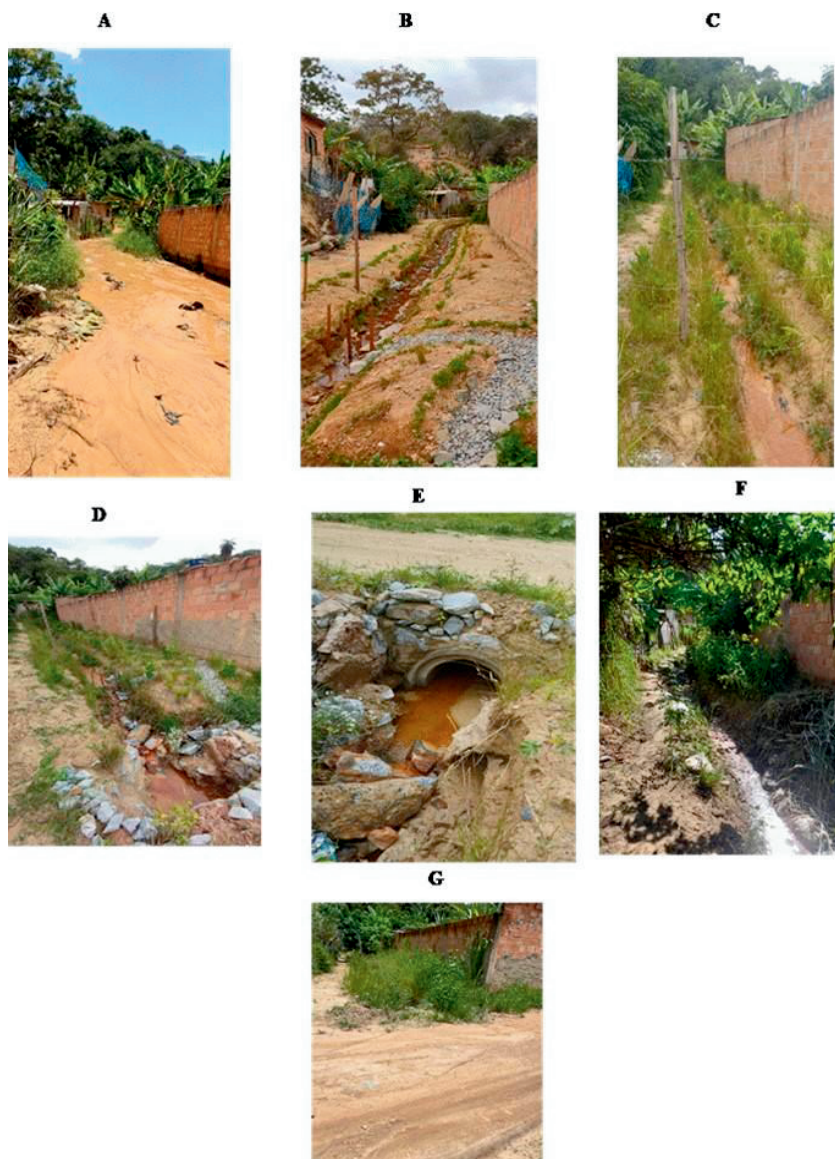
Fig. 7.1 - Nascente N4 - Rua das Águas e Av. Vitória **A:** Rua das Águas e Av. Vitória, mostrando as áreas inundadas, antes da intervenção. **B e C:** Dreno com estabilização com plantio e barreirinhas. **D e E:** Drenagem com manilha e proteção com enrocamento. **F:** Rua das Águas em janeiro de 2024, **G:** Rua das Águas e Av. Vitória em janeiro de 2024 (comparar com **Fig. 7.1 A**).

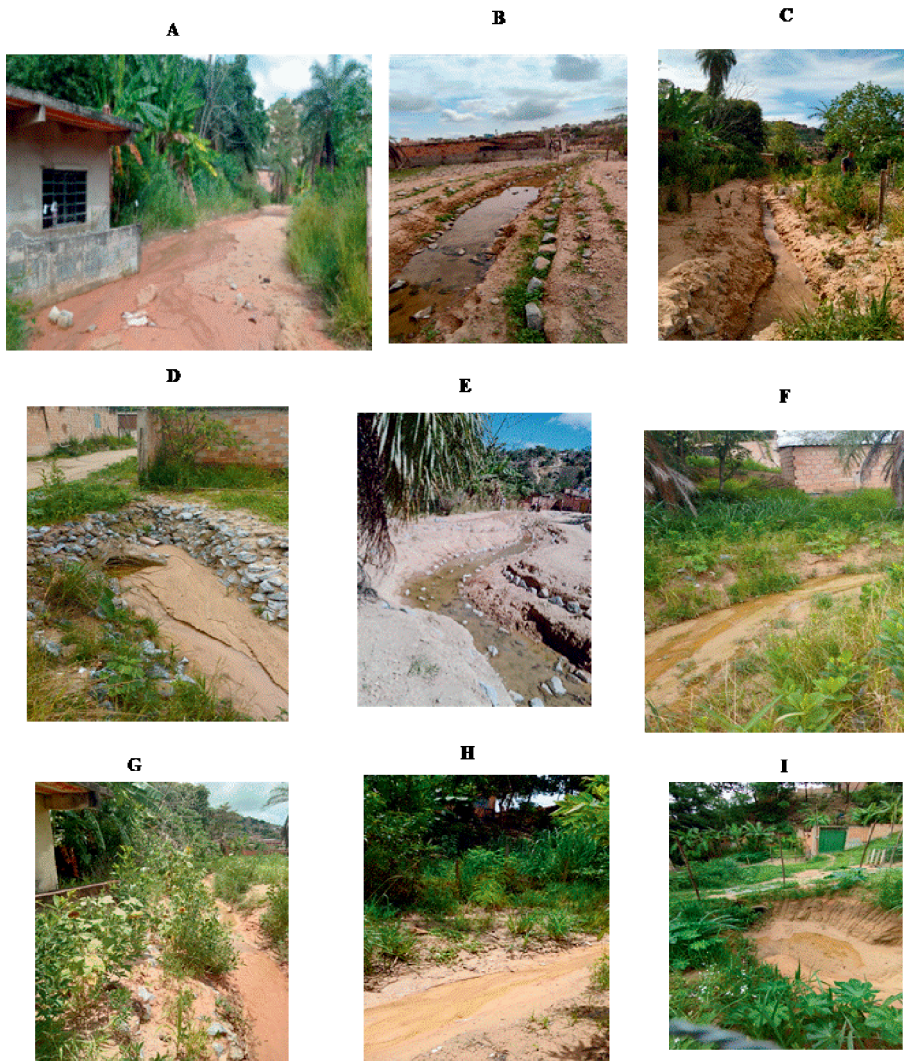
Fig. 7.2 - Nascente N4: Rua do Areal. **A:** Areal antes da intervenção. **B e C:** Abertura de drenos com estabilização com enrocamento e plantio, barreirinhas. **D:** Manilha. **E e F:** Estabilização mata miliar. **G e H:** Dreno estabilizado com mata ciliar, em 2024. **I:** Barragem.

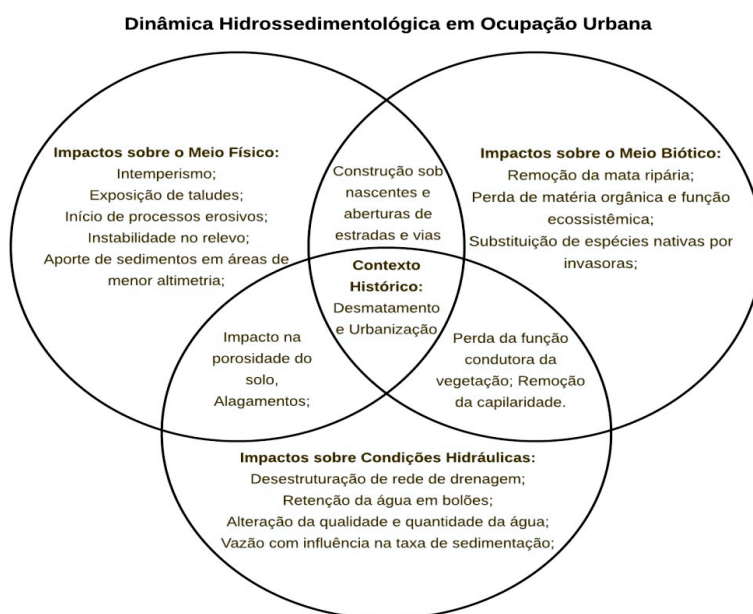
Fig. 8 - Diagrama de Venn. Fonte: Autores

Toda essa prática se baseou no Diagrama de Venn (Fig. 8), o qual esquematiza a dinâmica hidrossedimentológica estudada na Ocupação Vitória, onde todos os processos sucedem a partir o contexto histórico da área, sendo este, representado pelo desmatamento e urbanização.

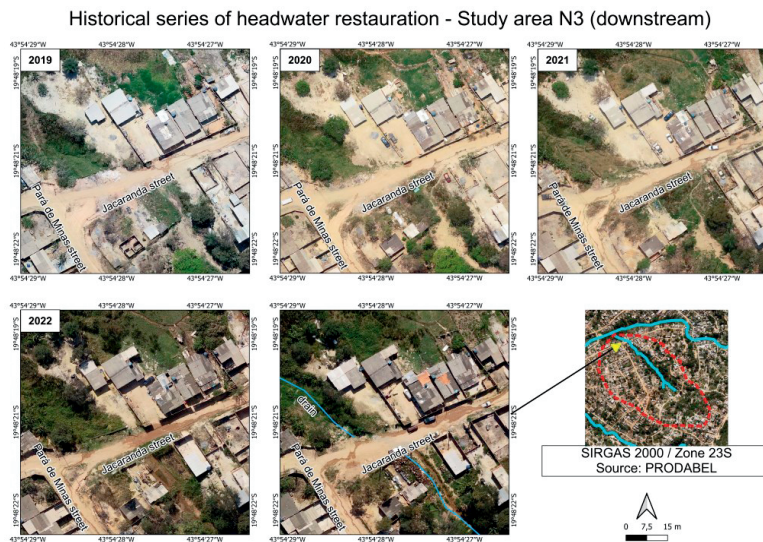
Fig. 20 - Série da evolução temporal das drenagens na N3 - Jusante.

Através da Fig. 20 percebe-se a deposição de sedimentos tanto na área residencial como nas ruas, antes da abertura do dreno. A água passa sobre a rua (2022).
