Cap. 07

“Saneamento Ambiental e as Ocupações na Bacia do Isidoro”

Resumo

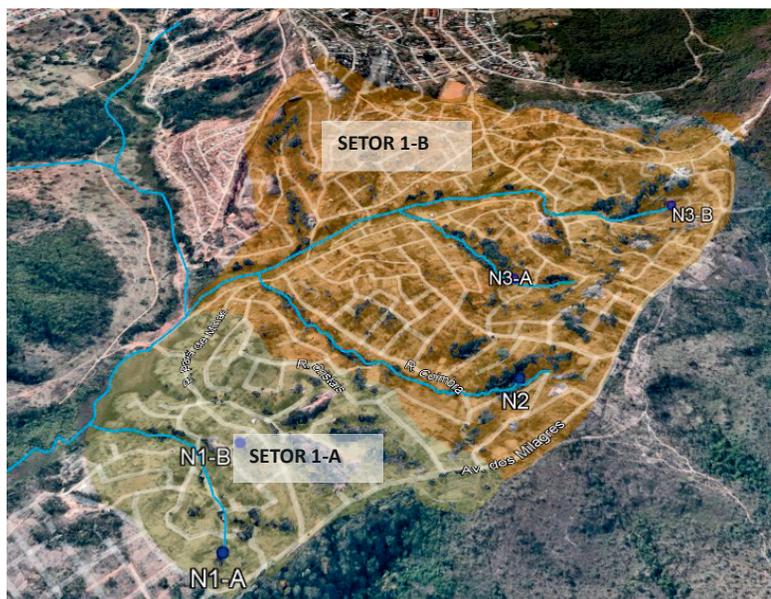
Fig. 1 – Áreas de estudo - Setor 1-A e Setor 1-B. Fonte: RMPC (2022) e Google Earth (acessado em julho/2022).

O questionário foi aplicado nas duas áreas específicas do projeto, apresentadas na Fig. 1: Setor 1-A (nascentes N1-A e N1-B), e Setor 2-A (nascentes N2, N3-A e N3-B).

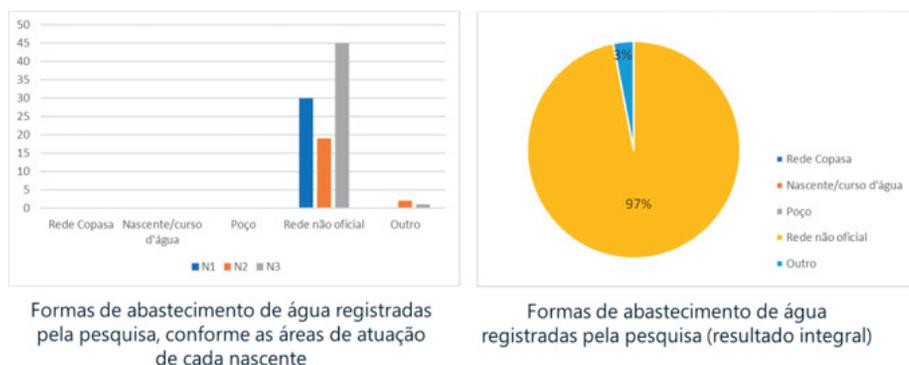
Fig. 2 – Formas de abastecimento de água registradas pela pesquisa Fonte: Original.

Os gráficos abaixo representam as formas de abastecimento de água realizadas nas áreas de atuação de cada nascente, assim como a totalidade dos dados registrados na pesquisa (Fig. 2).

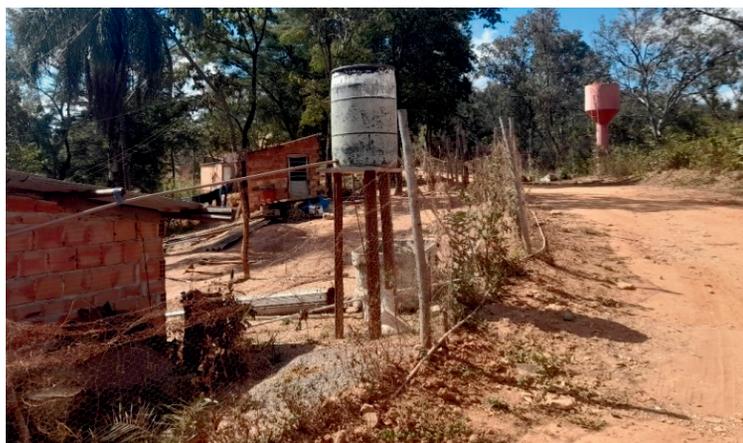
Fig. 3 – Redes de abastecimento de água aparentes (rede não oficial). Fonte: Original.

Há uma tomada de água não oficial na área adjacente à ocupação que, por sua vez, está ligada a redes informais de distribuição que atendem a toda a ocupação. Assim, a maioria dos domicílios (98%) são atendidos por rede não oficial de água potável. A Fig. 3 mostra redes de abastecimento de água não oficiais aparentes.

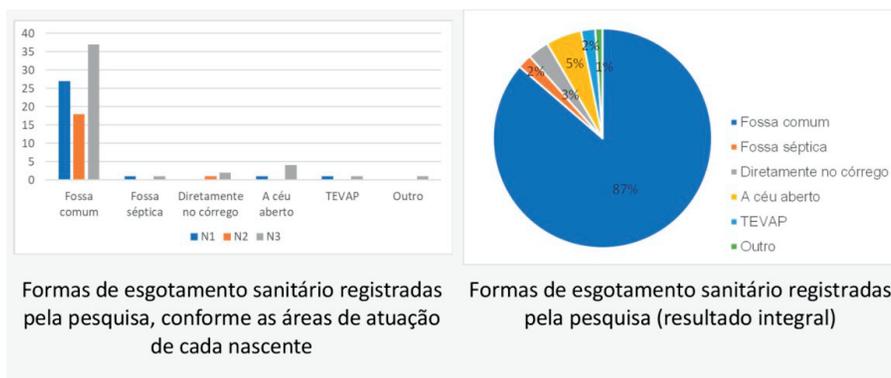
Fig. 4 – Formas de esgotamento sanitário registradas pela pesquisa Fonte: Original.

O gráfico da Fig, 4 representa os resultados das pesquisas em relação às formas de esgotamento sanitários dos domicílios das áreas de atuação de cada nascente e o resultado geral.

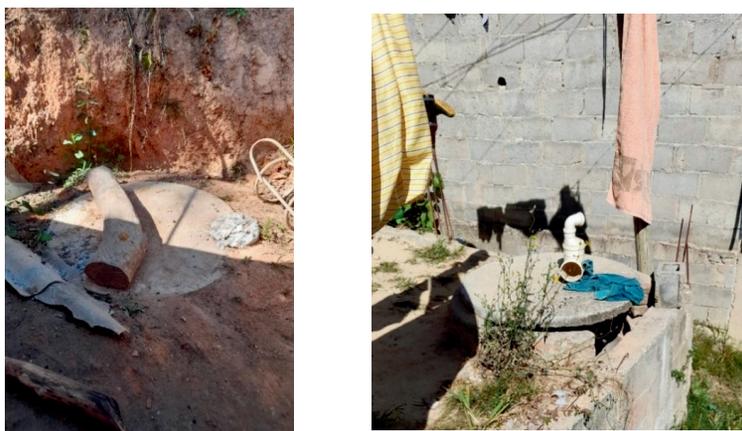
Fig. 5 – Fossas comuns. Fonte: Original.

Verifica-se que a maioria dos domicílios (88%) descartam as águas do vaso sanitário em fossas comuns (Fig. 5), enquanto lançam os demais efluentes (pia, chuveiro, tanque e outros) diretamente no terreno, como mostra a Fig. 6.

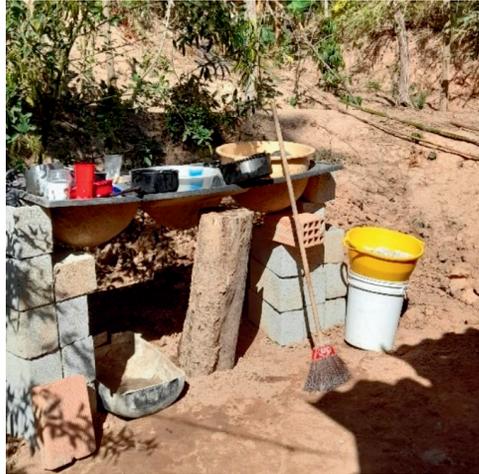
Fig. 6 – Lançamento do efluente de tanque/pia diretamente no solo. Fonte: Original.

Verifica-se facilmente o descarte de efluente a céu aberto realizado em alguns domicílios nas áreas de atuação das nascentes N1 e N3, respectivamente. Em outros casos, os lançamentos são feitos diretamente no córrego: 03 (três) domicílios na área da nascente N2, e 02 (dois) domicílios na nascente N3. Foram relatados que ocorre a disposição dos efluentes em fossas sépticas em 02 (duas) residências – uma na área da nascente N1 e a outra na nascente N3.

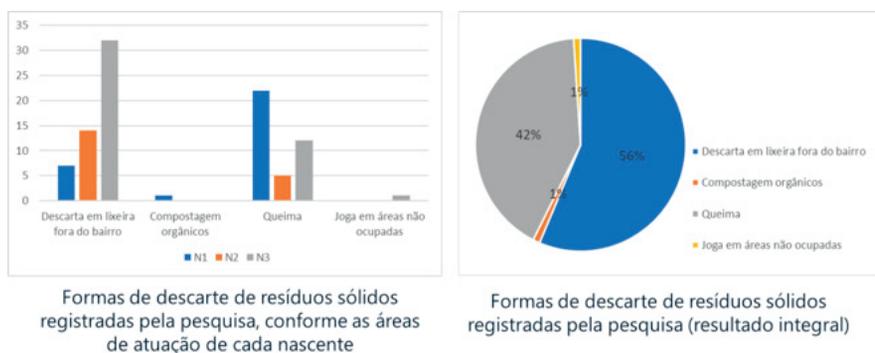
Fig. 7 – Formas de descarte de resíduos sólidos registradas pela pesquisa, conforme as áreas de atuação de cada nascente. Fonte: Original.

A Fig. 7 mostra os resultados da pesquisa a respeito das formas de descarte de resíduos sólidos, conforme as áreas de atuação de cada nascente e os resultados totais da pesquisa.

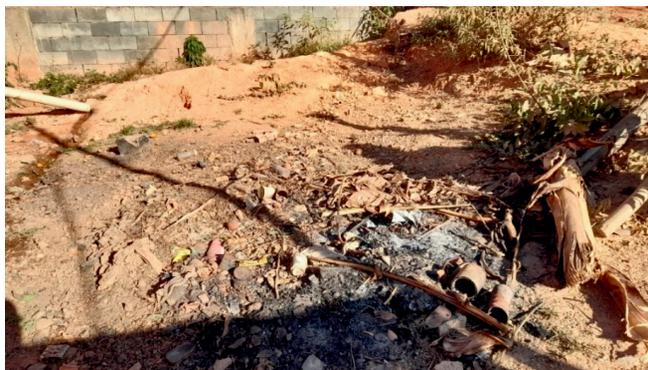
Fig. 8 – Lixo queimado no terreno. Fonte: Original.

Verifica-se que mais da metade dos moradores (55%) que participaram da pesquisa descartam seus resíduos sólidos nas lixeiras comunitárias existentes nas vias de entorno da ocupação (no campo de futebol ou no bairro Monte Azul). Outra parte, cerca de 43%, realiza a queima do lixo. A prática de levar os resíduos para as lixeiras comunitárias é mais comum na área da nascente N3 e N2, uma vez que estão áreas estão localizadas próximas aos locais das lixeiras. Por ser mais distante da “saída” da ocupação, a maioria da população da área de atuação da nascente N1 queima seus resíduos (Fig. 8).

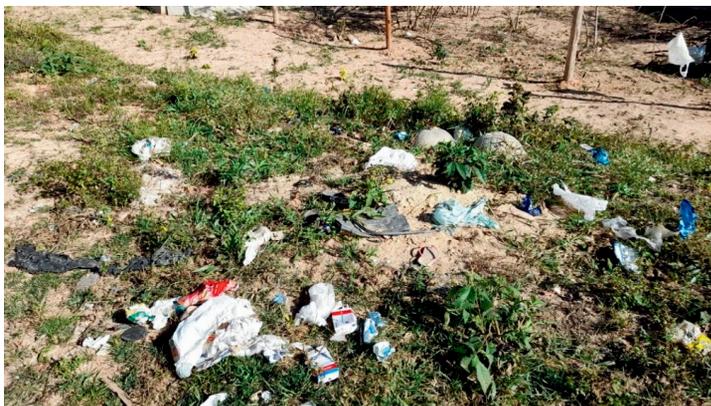
Fig. 9 – Lixo espalhado em área desocupada. Fonte: Original.

Apesar deste resultado, verifica-se uma grande quantidade de lixo pelas ruas e áreas desocupadas, como mostra a Fig. 9.

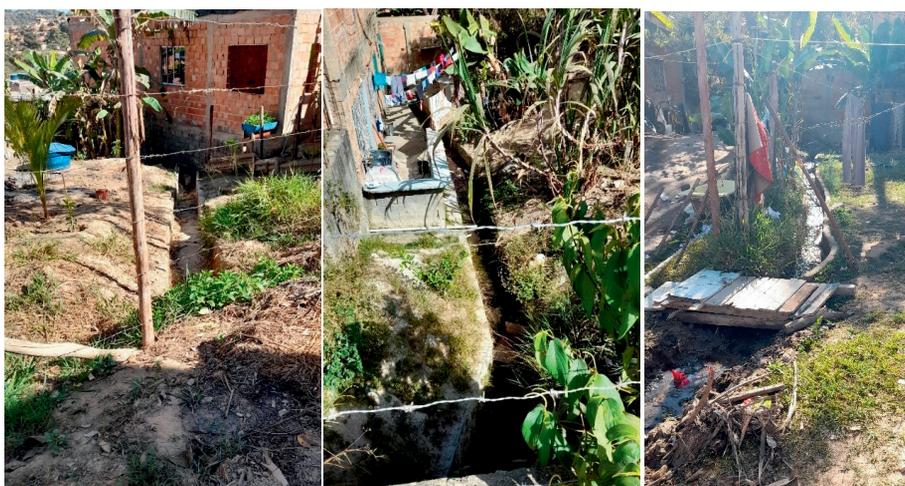
Fig. 10 – Canaleta implantada pelos moradores em talvegue. Fonte: Original.

Um morador que está na margem do córrego da nascente N3B, relatou que as inundações ocorreram no ano de 2021, devido às intensas chuvas registradas. Outras duas residências nesta área estão localizadas em uma linha de drenagem (talvegue). Nela, os moradores construíram uma canaleta, que reduziu as ocorrências de inundação e acabam por receber as águas servidas de algumas casas. Como mostra a

Fig. 10, o trecho inicial da canaleta ainda é seco, enquanto há presença de água nos trechos intermediário e final. Conforme um morador, essa presença de água é constante, o que indica que se trata de um curso d'água, que deságua no córrego da nascente N3B. Porém, essa nascente e curso d'água não fazem parte do escopo do projeto.

(a) Trecho inicial	(b) Trecho intermediário	(c) Trecho final
--------------------	--------------------------	------------------

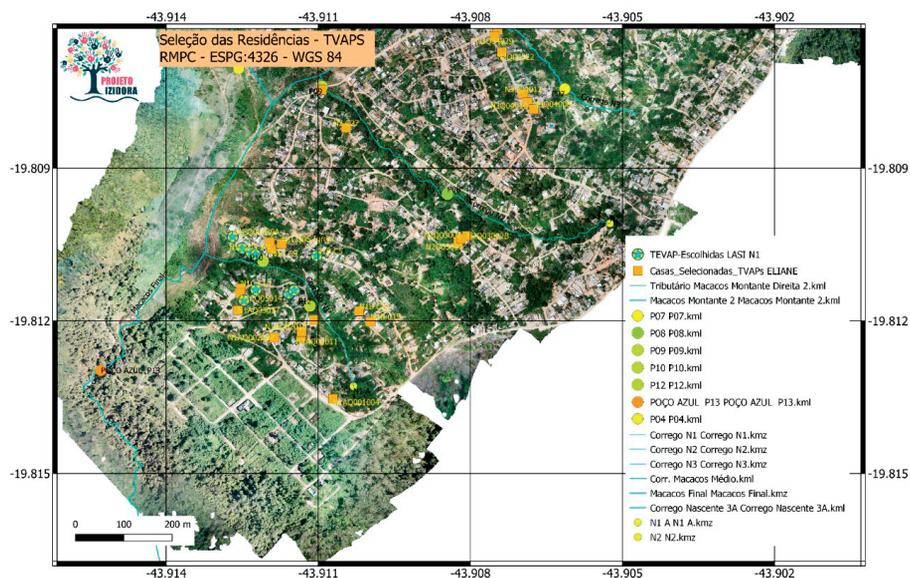
Fig. 11 – Casas indicadas pelas análises multicritério e pesquisa socioambiental - Setor 1-A (nascentes N1-A e N1-B). Fonte: RMPC (2022).

Na nascente N-1, foi verificado que há possibilidade de implantação dos TEVaps em nove (09) moradias, sendo que destas, apenas 04 (quatro) participaram da pesquisa socioambiental. As demais foram definidas em campo, considerando a proximidade das casas pesquisadas. As demais casas indicadas nas análises realizadas não foram selecionadas devido à falta de espaço para implantação dos TEVaps. As moradias que já possuem TEVaps também foram descartadas.

As casas pré-definidas são apresentadas na Fig.. Verifica-se que as casas selecionadas nesse córrego estão agrupadas próximas aos pontos de amostragem P-10 e P-12 (PM12) do programa de biomonitoramento ambiental da qualidade de água do projeto.
