Projeto Izidora

Recuperação de florestas e águas em
ambientes urbanos

RECUPERAÇÃO DE FLORESTAS E ÁGUAS EM AMBIENTES URBANOS:
Projeto Izidora, Belo Horizonte - Brasil

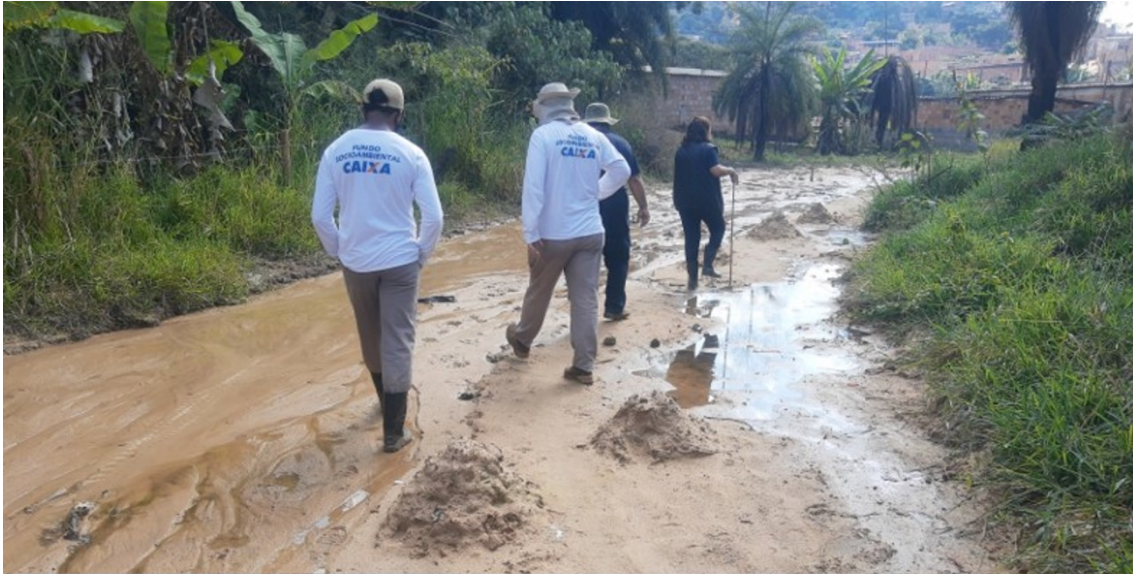
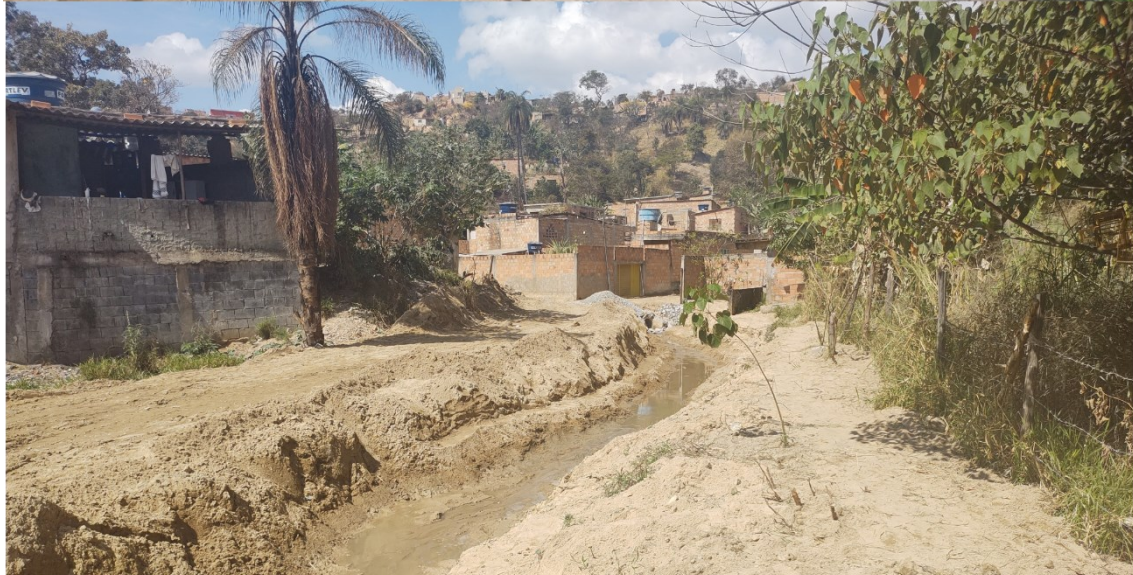
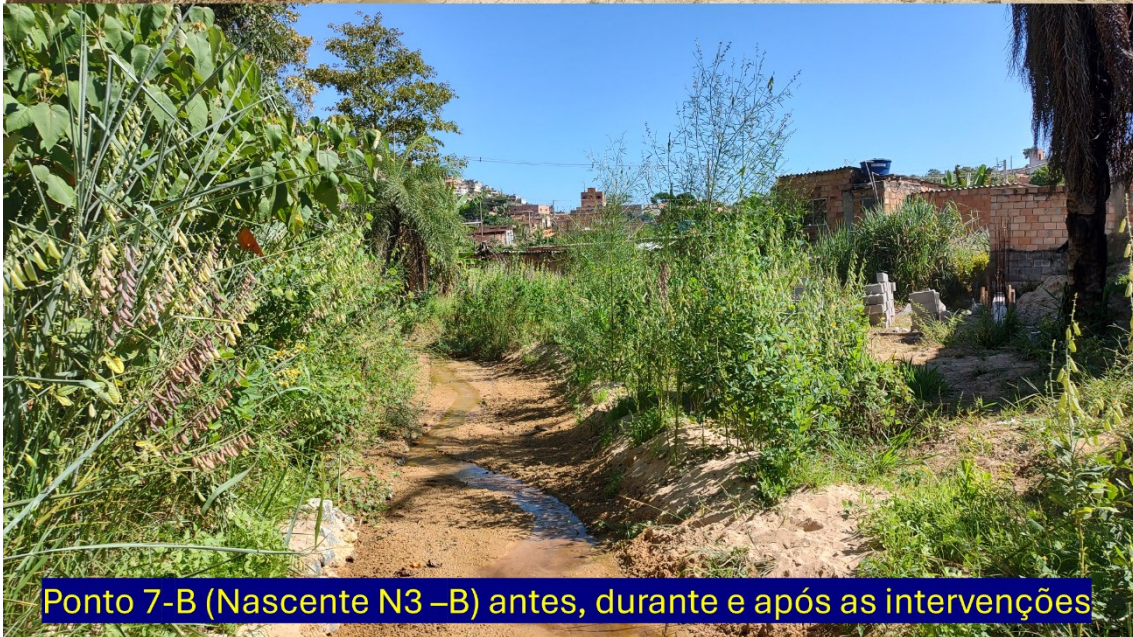
Ponto 7-B (Nascente N3 -B) antes, durante e após as intervenções

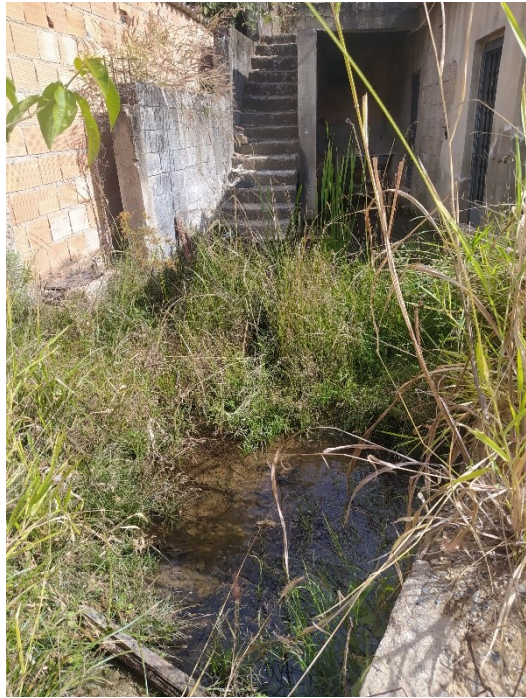
Foto 7.1 – Água escoada para dentro de uma residência na comunidade.

seguindo as ruas abertas, onde acumulam sedimentos, que muitas vezes invadem as residências localizadas nas áreas mais baixas do terreno, como pode ser observado nas fotografias 7.1 e 7.2 (Fig. 7), ambas da Ocupação Vitória.

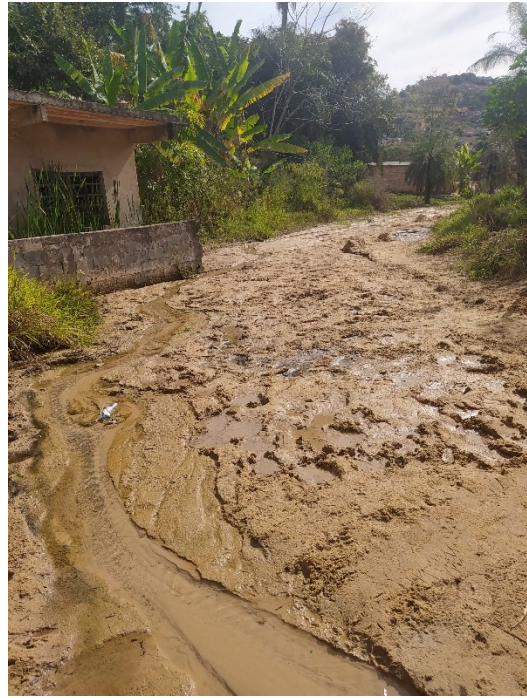
Foto 7.2 – Acúmulo de sedimento nas vias devido ao desvio do escoamento.

Fig. 7 – Água e sedimentos na área da ocupação antes das intervenções.

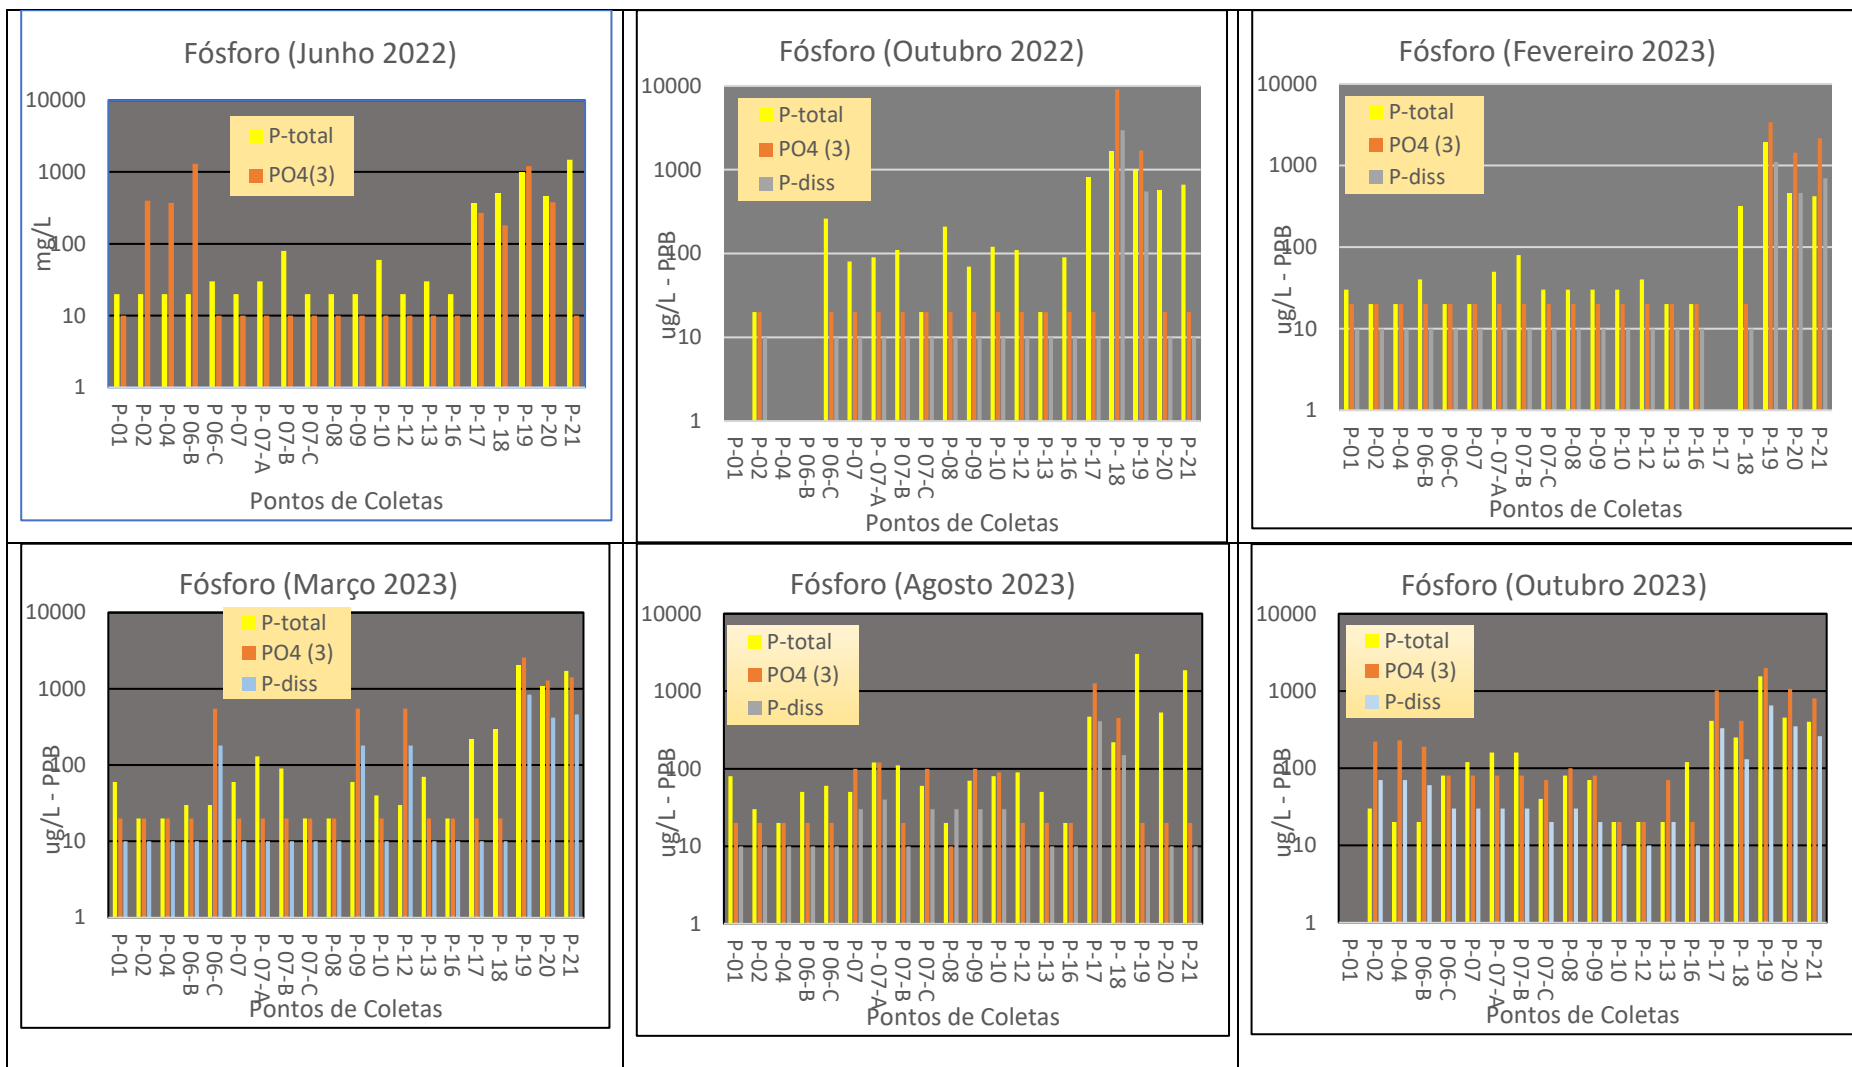
Fig. 03 – Concentrações de fósforo total, ortofosfato total e dissolvido nos pontos de coletas dos três tratamentos considerados (vide texto).

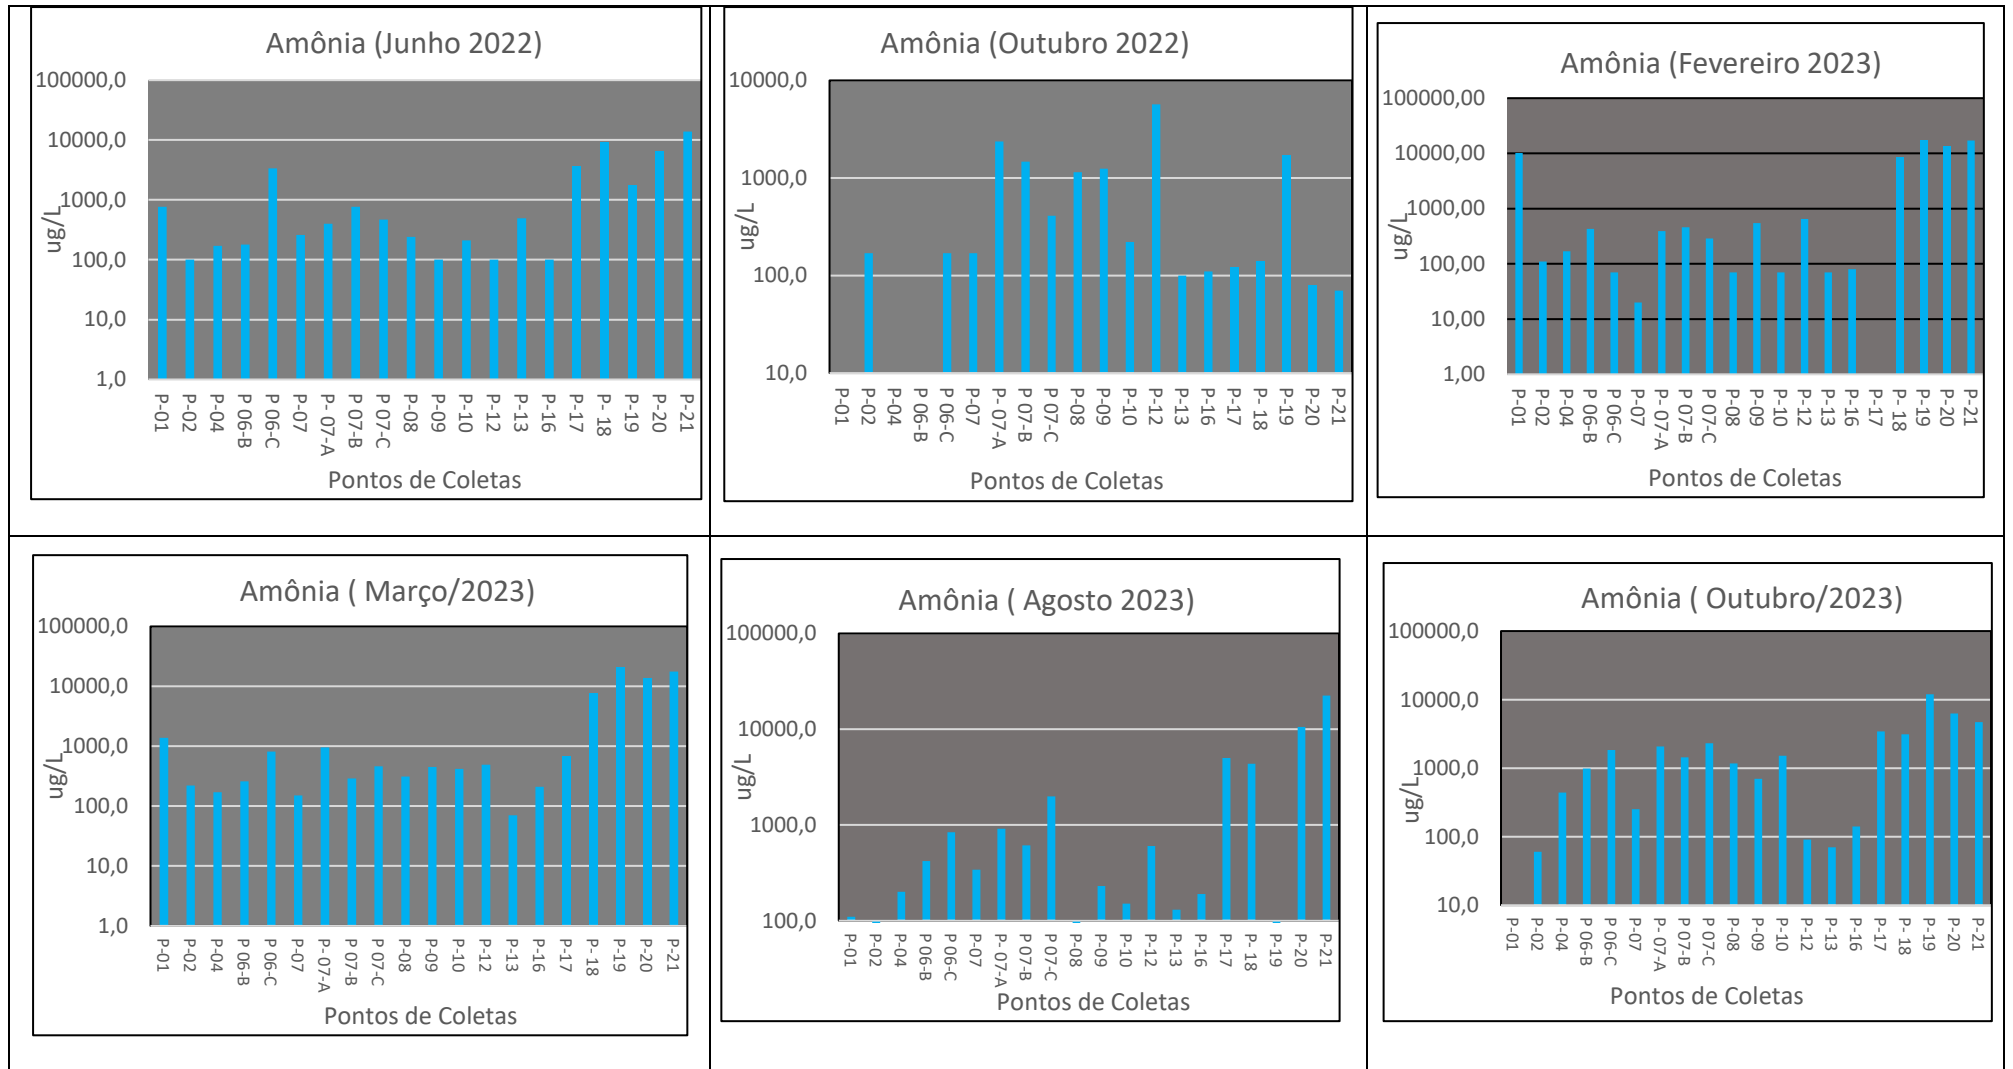
Fig. 04 – Concentrações de amônia nos pontos de coletas dos três tratamentos considerados (vide texto).

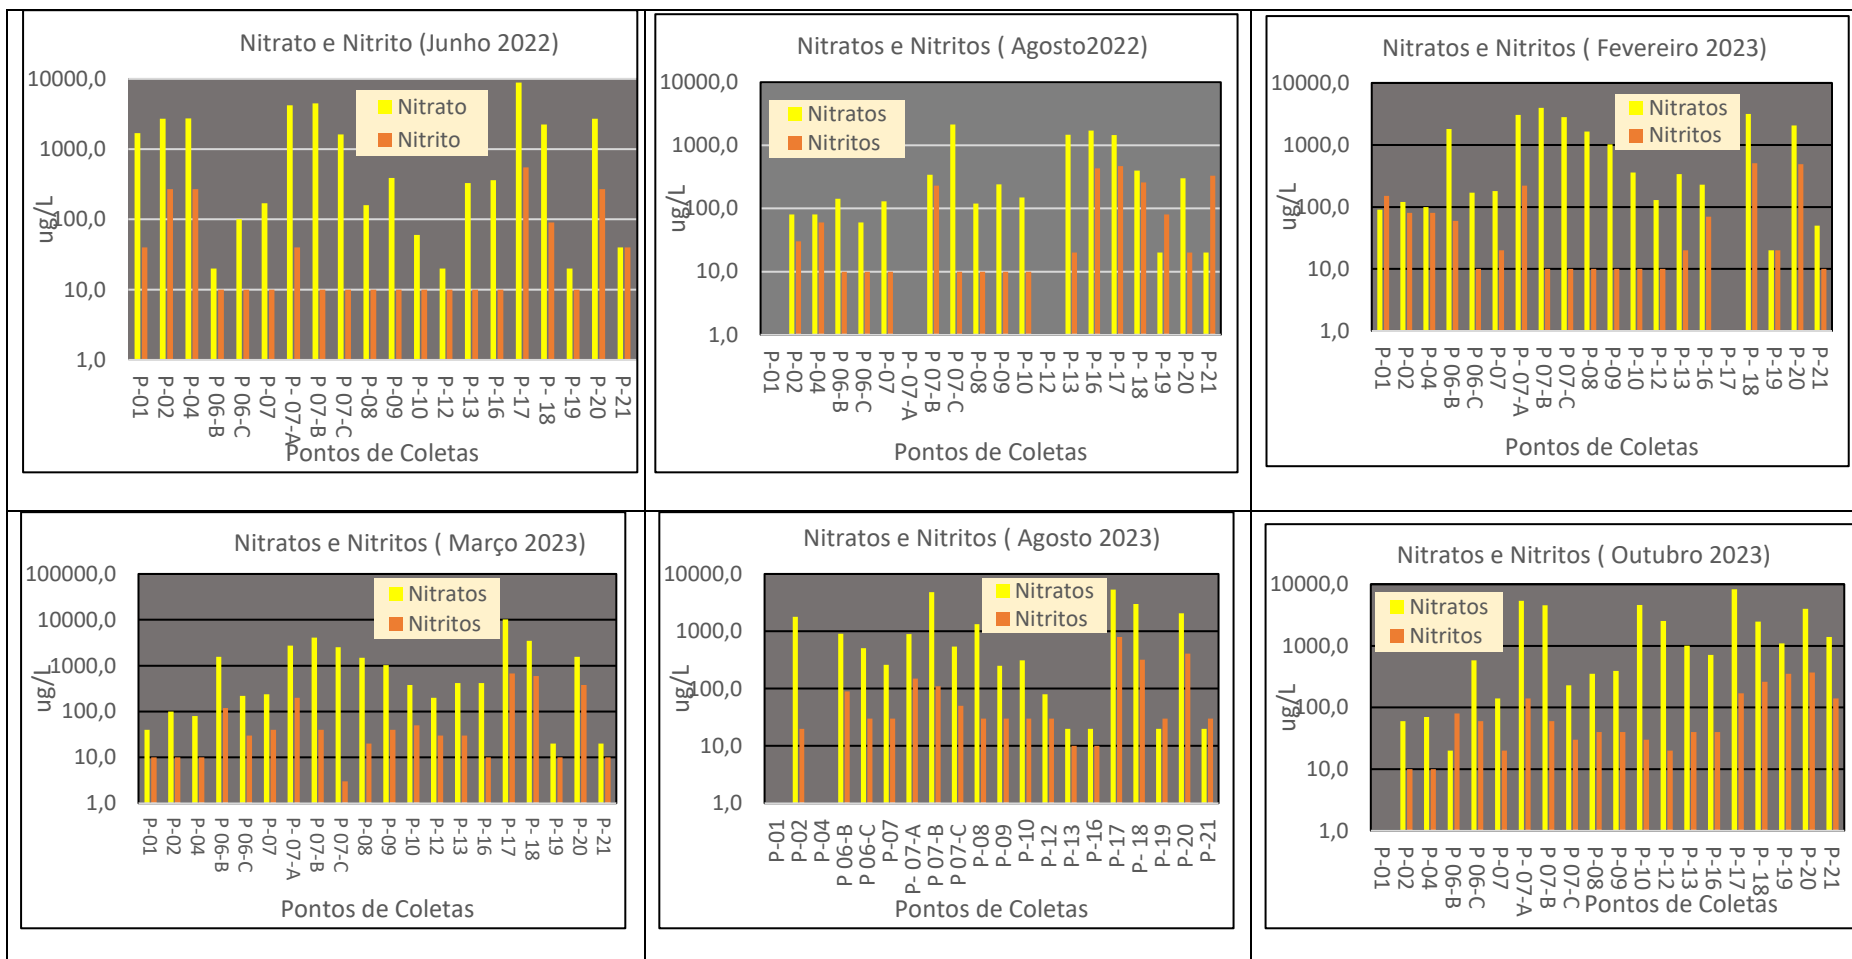
Fig. 05 - Concentrações de nitritos e nitratos nos pontos de coletas dos três tratamentos considerados (vide texto).

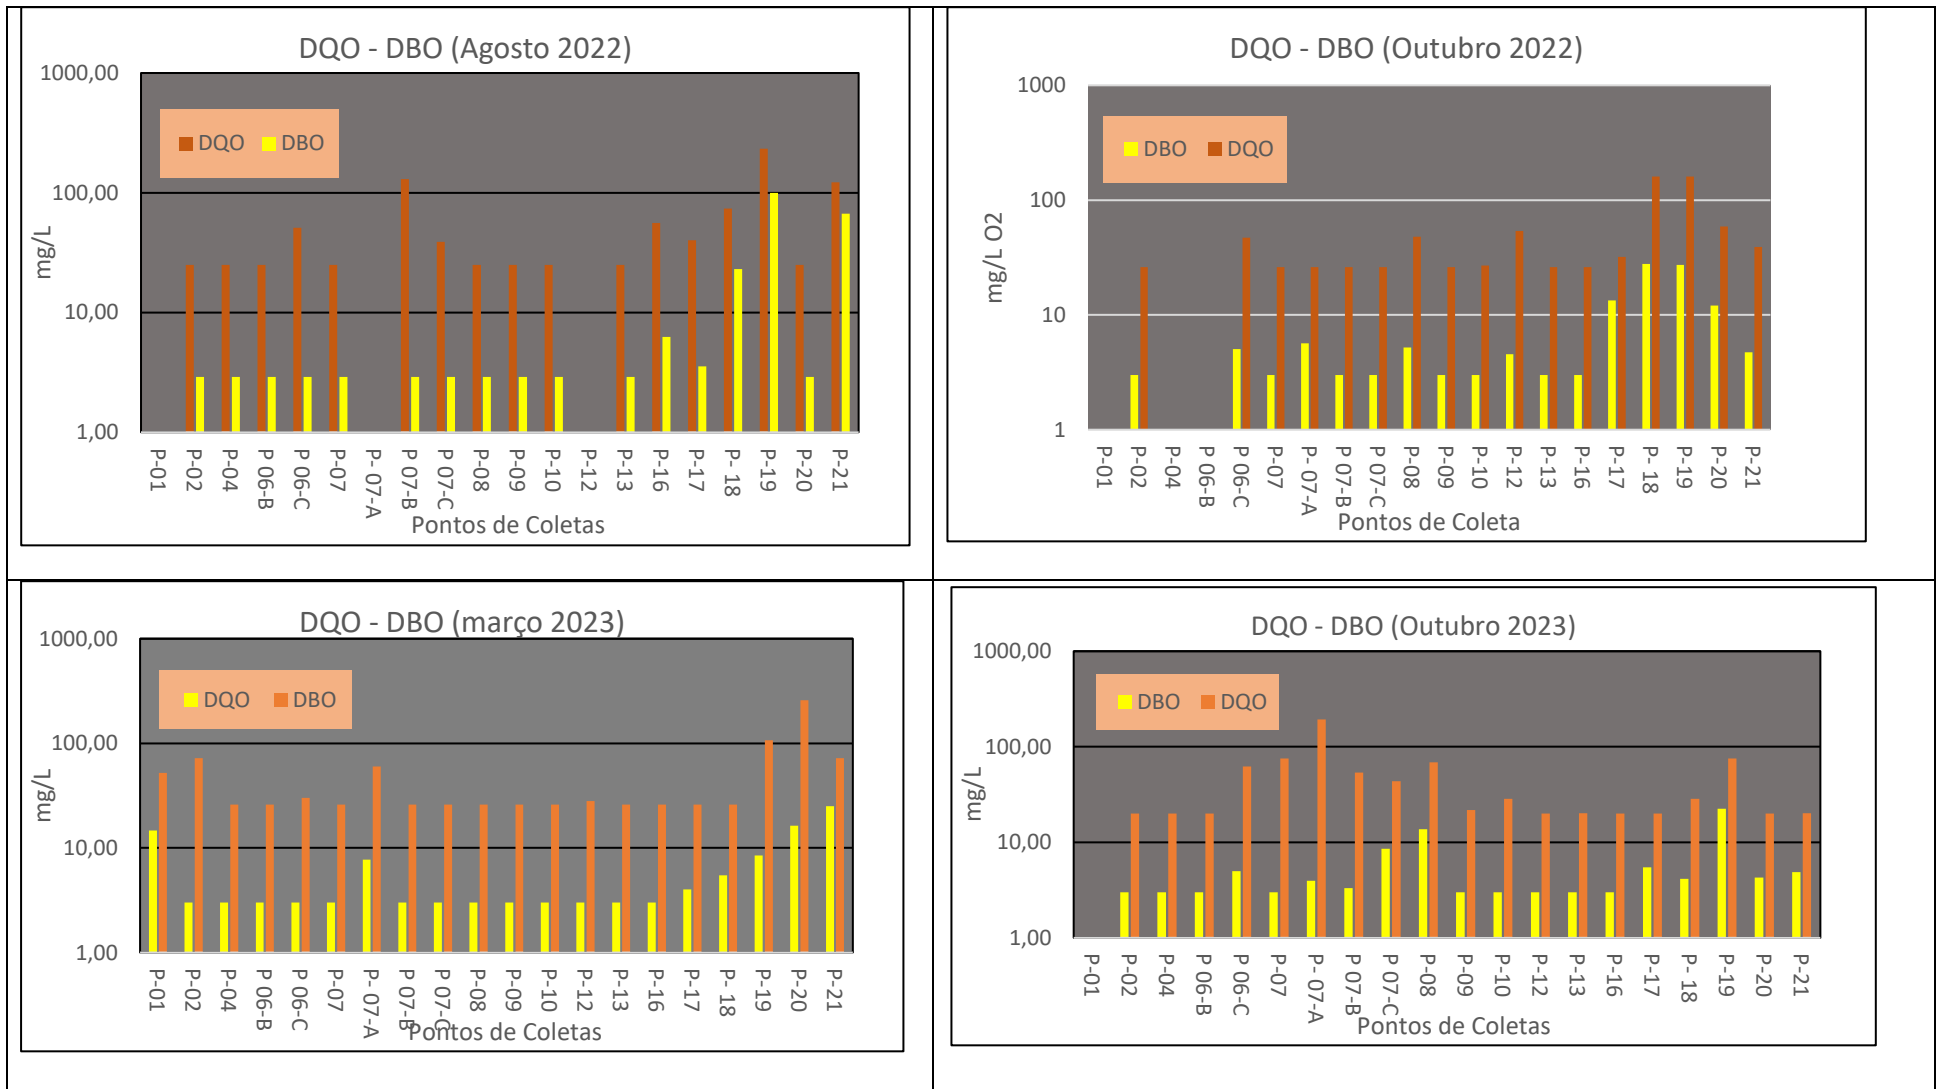
Fig. 06 - Concentrações de DBO e DQO nos pontos de coletas dos três tratamentos considerados (vide texto).

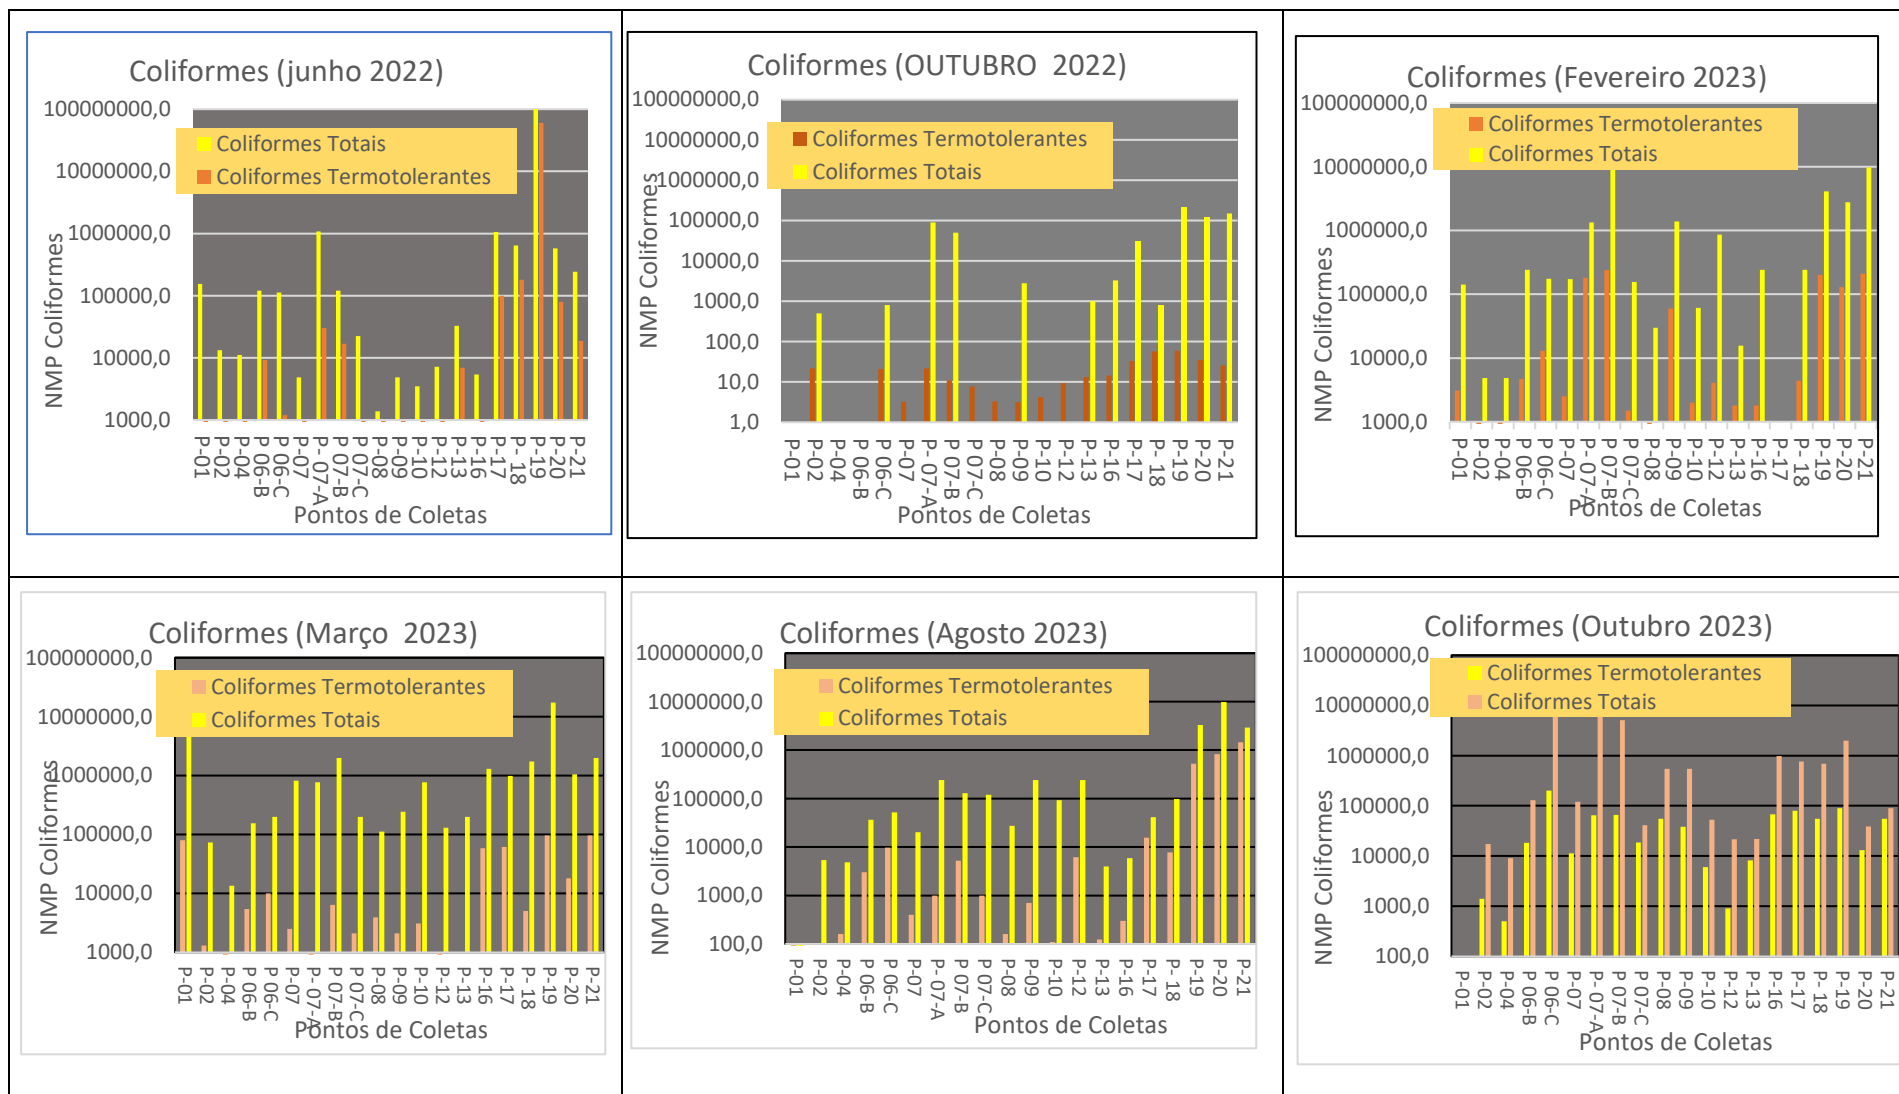
Os coliformes termotolerantes também apresentaram um padrão similar (Fig. 7). Os pontos situados à montante das áreas brejosas apresentaram um valor médio de $1,5 \times 10^4$ UFC/100 mL, enquanto nos pontos situados à jusante essa média diminuiu para $1,2 \times 10^4$ UFC/100 mL. Nos pontos exteriores, o valor médio foi de $1,9 \times 10^6$ UFC/100 mL (Fig. 7) (Tab. 6).

Fig. 07 – Concentrações de Coliformes totais e termotolerantes nos pontos de coletas dos três tratamentos considerados (vide texto).

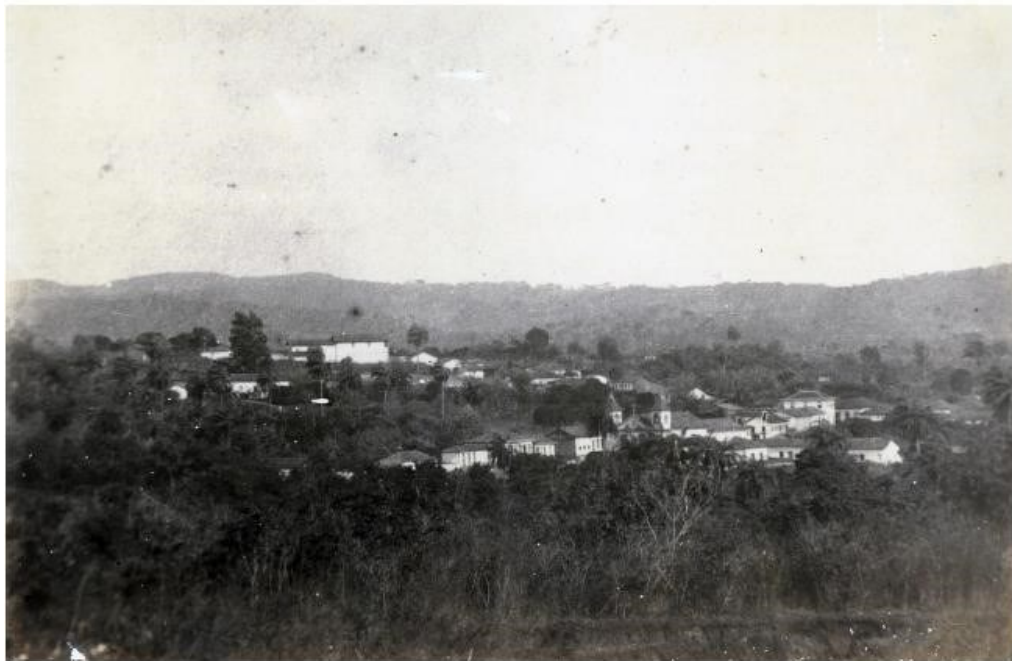
Fig. 2 – Vista do Curral del Rey, 1894. Fonte: Borsagli, 2019.

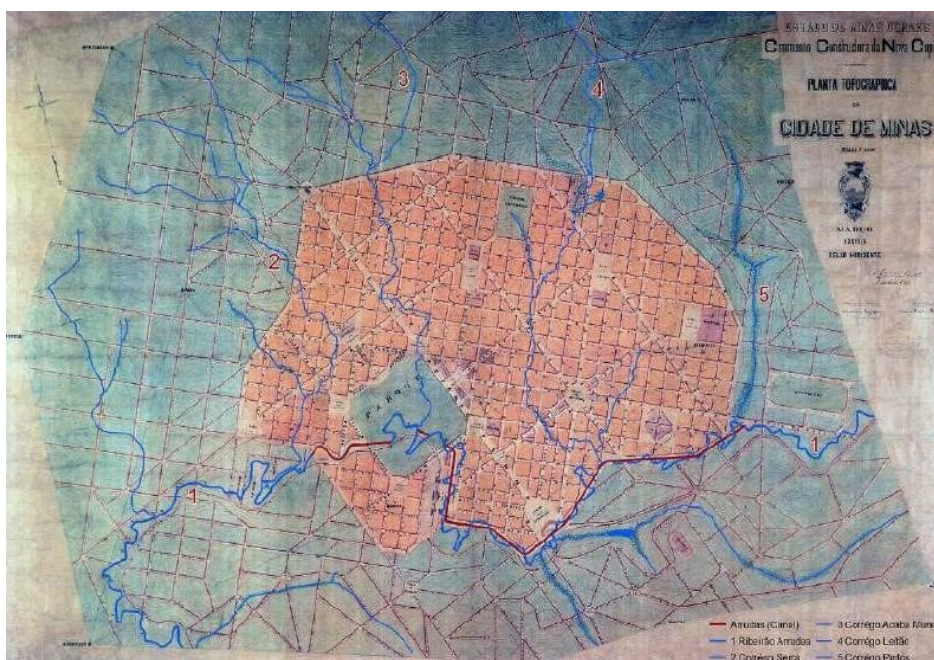
Fig. 3 – Planta Topográfica da Cidade de Minas (1895). Fonte: Borsagli, 2019.

A inauguração de Belo Horizonte foi marcada pela implantação de uma grade geométrica rígida, criando novos modos de viver em um novo território (Fernandes, 2019). Amaral (2015) explica que o plano urbanístico de Aarão Reis (Fig. 3) definiu a Avenida 17 de Dezembro – atual Avenida do Contorno como limite que separava a Zona Urbana da Zona Suburbana, com o intento de facilitar o recolhimento de impostos locais. No entanto, essa Avenida se destaca como contraponto à lógica positivista do plano. Marca o início das declividades mais acentuadas entre as zonas. “A transformação paisagística necessária à construção desta nova cidade incluiu uma extensa manipulação do solo, que envolve a canalização de cursos de água e drásticas terraplenagens, para além da expulsão da população que anteriormente vivia no local.” (FERNANDES, 2019, p. 16).

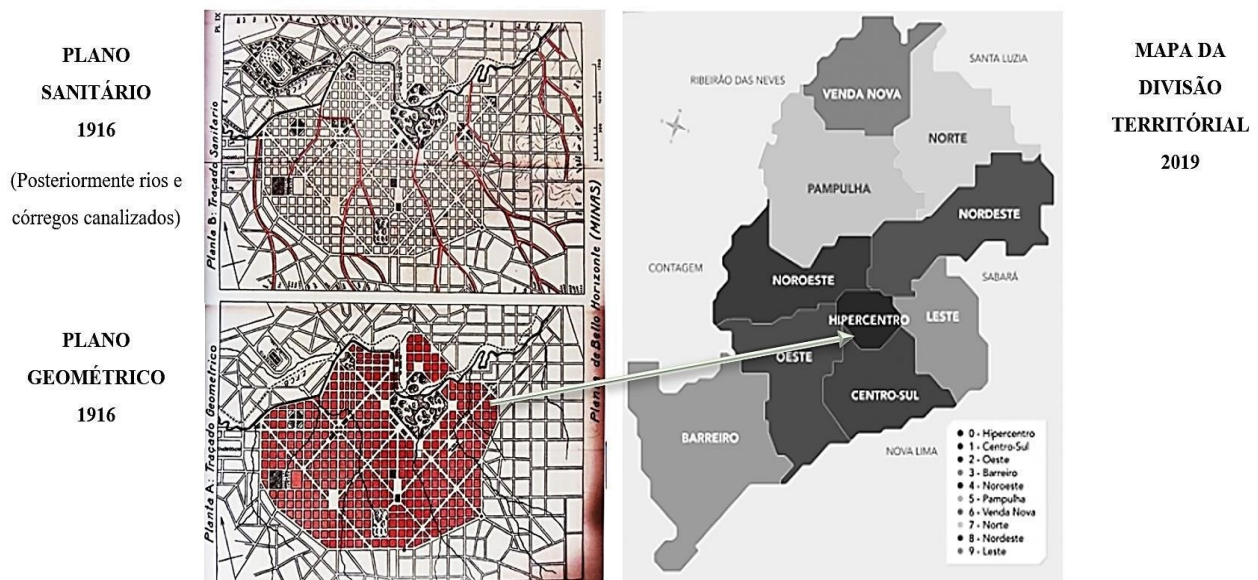
Fig. 4 – Evolução do planejamento de Belo Horizonte (1916 -2019). Fonte: Borsagli, 2016 e Prefeitura de Belo Horizonte, 2019. Editado pelos autores, 2021.

A evolução urbana extrapolou os limites estabelecido pelo plano urbano de Belo Horizonte (Fig. 4). O período 1898-1918 apresentou inúmeros problemas ocasionados pela falta de infraestrutura urbana nos bairros em consolidação, em particular a drenagem pluvial e a rede de esgotos que causaram estragos até então inéditos e desconhecidos para grande parte da população. O traçado em forma de grade e o fechamento dos rios e córregos em Belo Horizonte a partir da década de 1920, fez com que eles passassem por meio dos lotes e tornou difícil a presença do seu leito natural, o que causou o problema das enchentes que a cidade enfrenta até hoje (Borsagli, 2019).

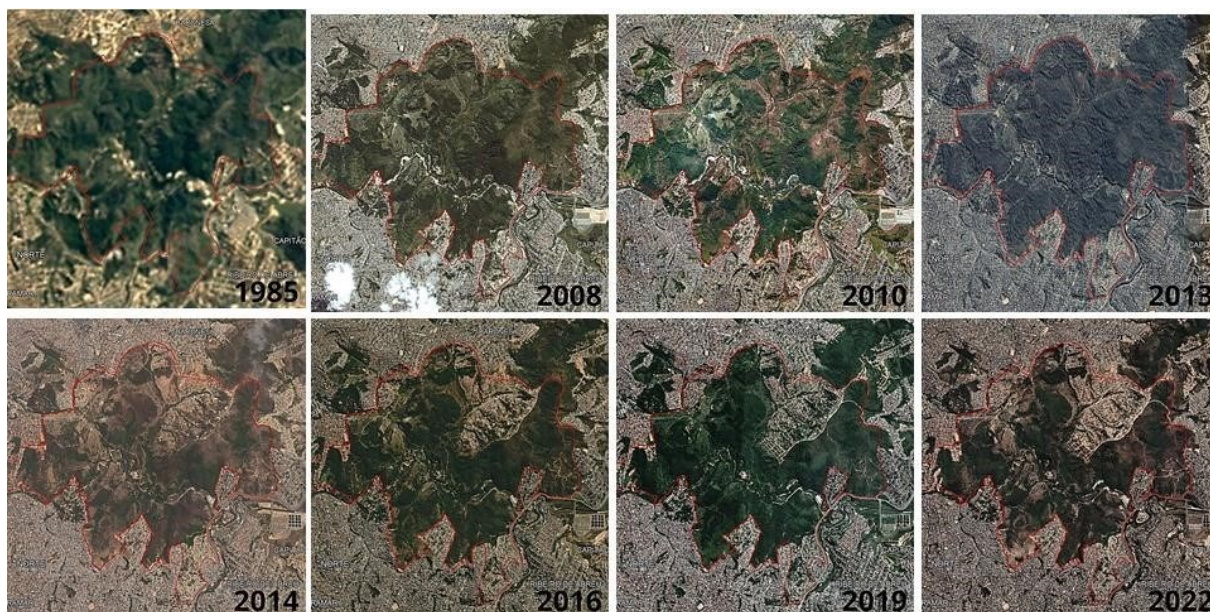
Fig. 6 - Evolução da ocupação do solo na Granja Werneck. Fonte: Google Earth editado pela autora, 2023.

Na Fig. 6, a sequência de imagens de satélites demonstra como aconteceu a evolução da ocupação do solo na área correspondente a Granja Werneck entre 1985 e 2022. Até o ano de 2013, que foi quando se deu o início da ocupação urbana, a área era predominantemente uma mancha verde, correspondente à um extrato do bioma Mata Atlântica. Desde 2014, é possível observar o rápido crescimento da ocupação e consequente desmatamento, perda da vegetação nativa e aumento do solo exposto.

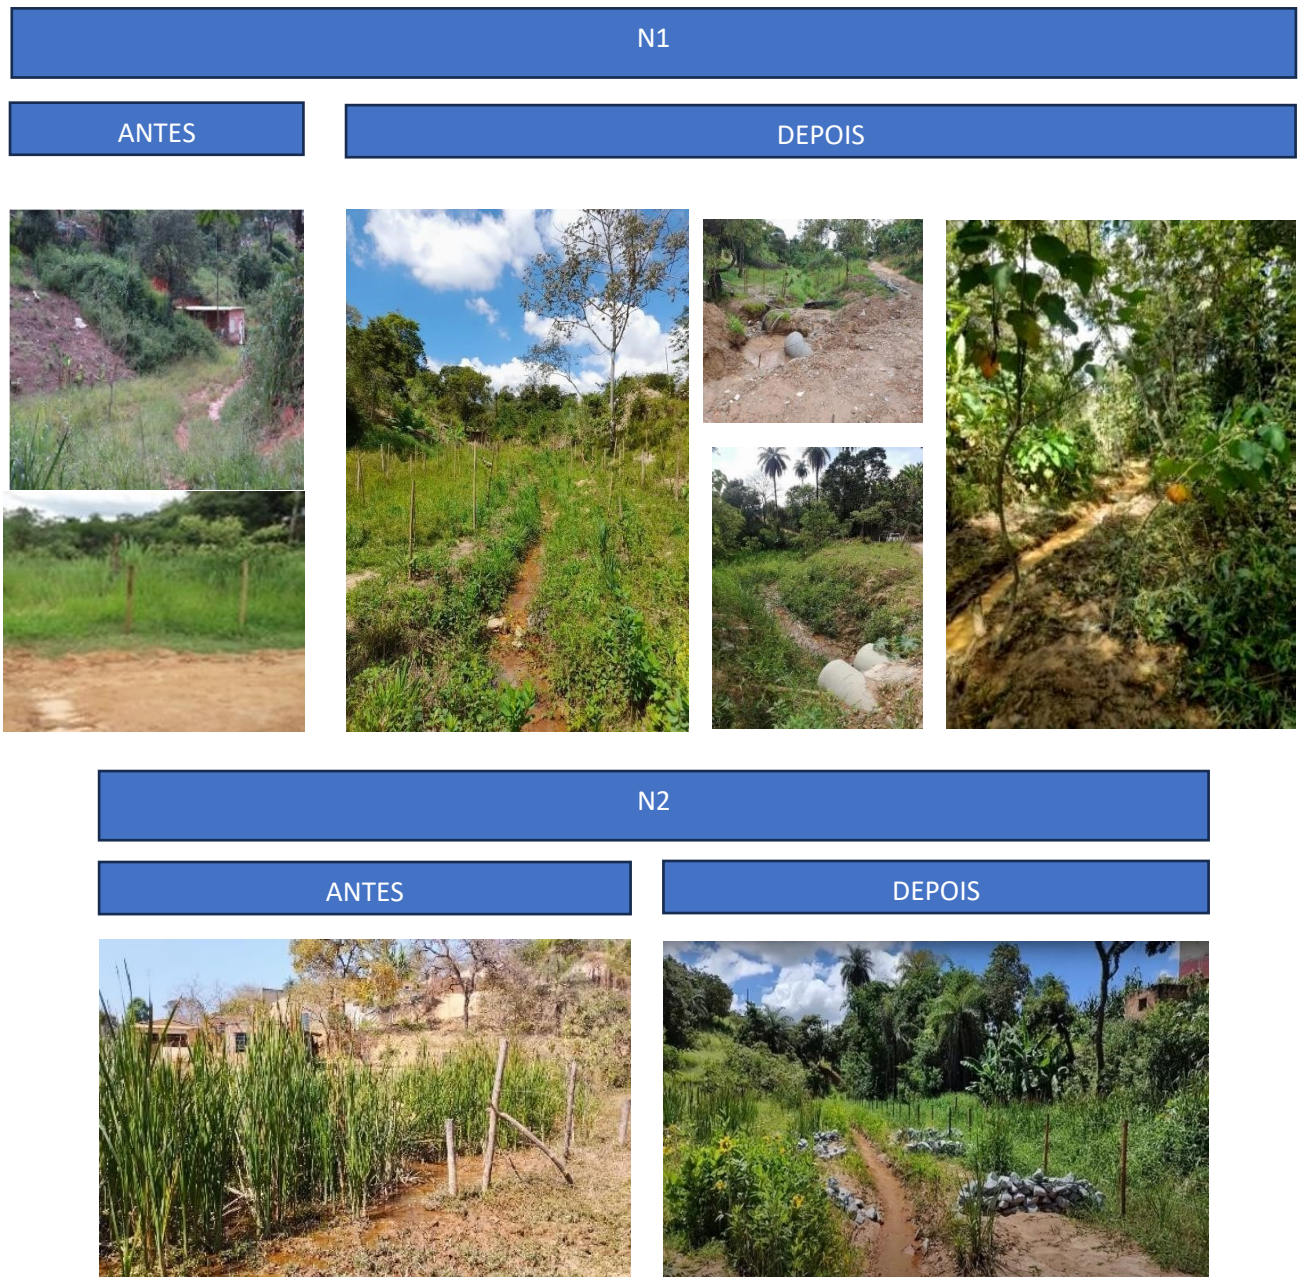
Fig. 11 - Ações de recuperação antes e após seis meses da intervenção nos córregos N1 e N2.

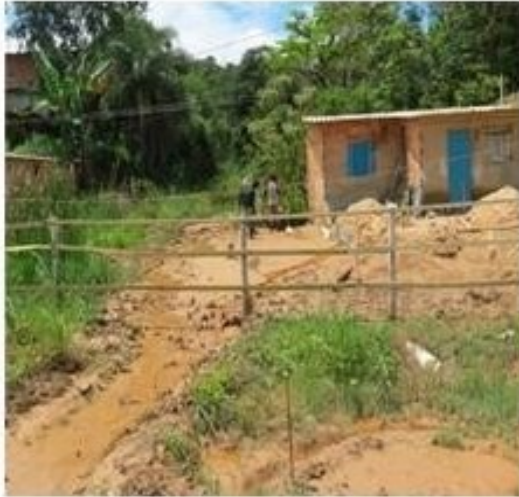
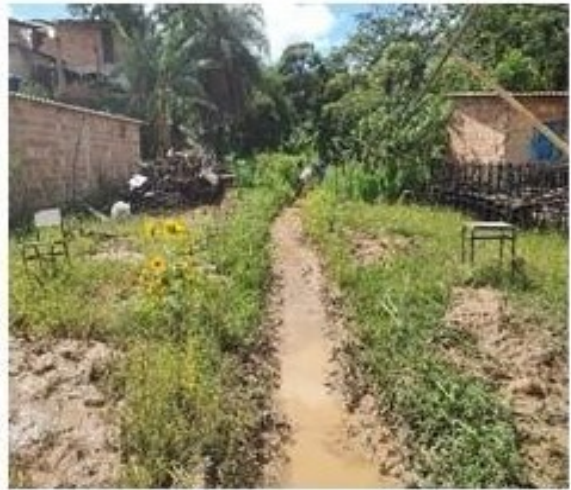
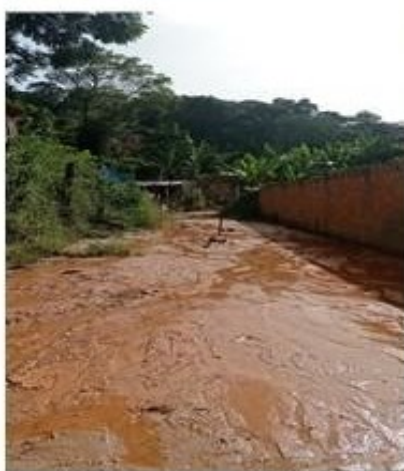
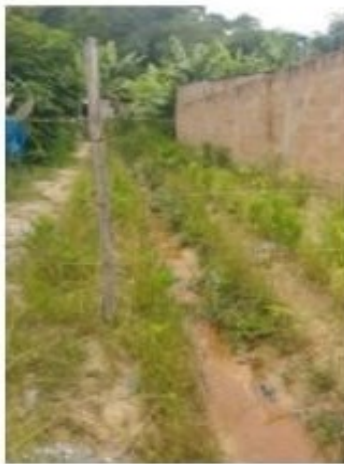
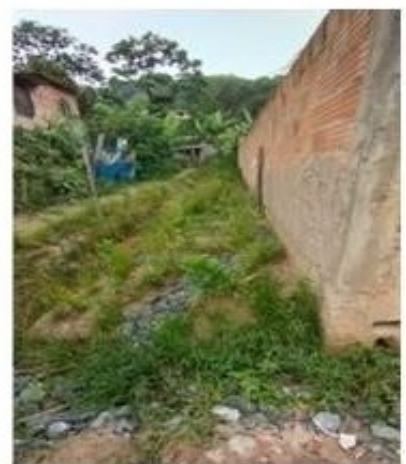
Fig. 11 – Continuação (N-3 e N-4)

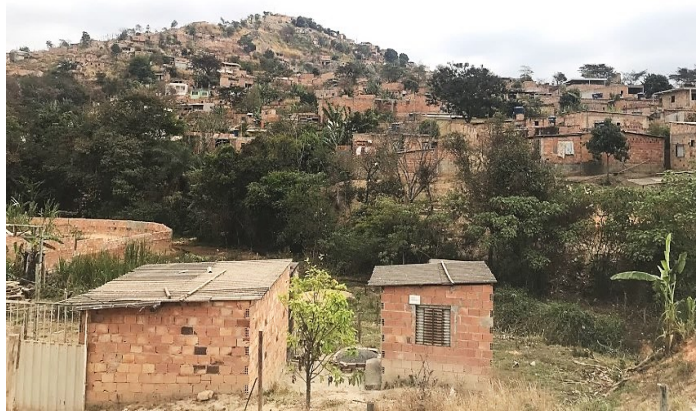
A

Fig. 3 – A: Construções sobre nascentes e ruas com solo exposto. **B:** Nascentes e

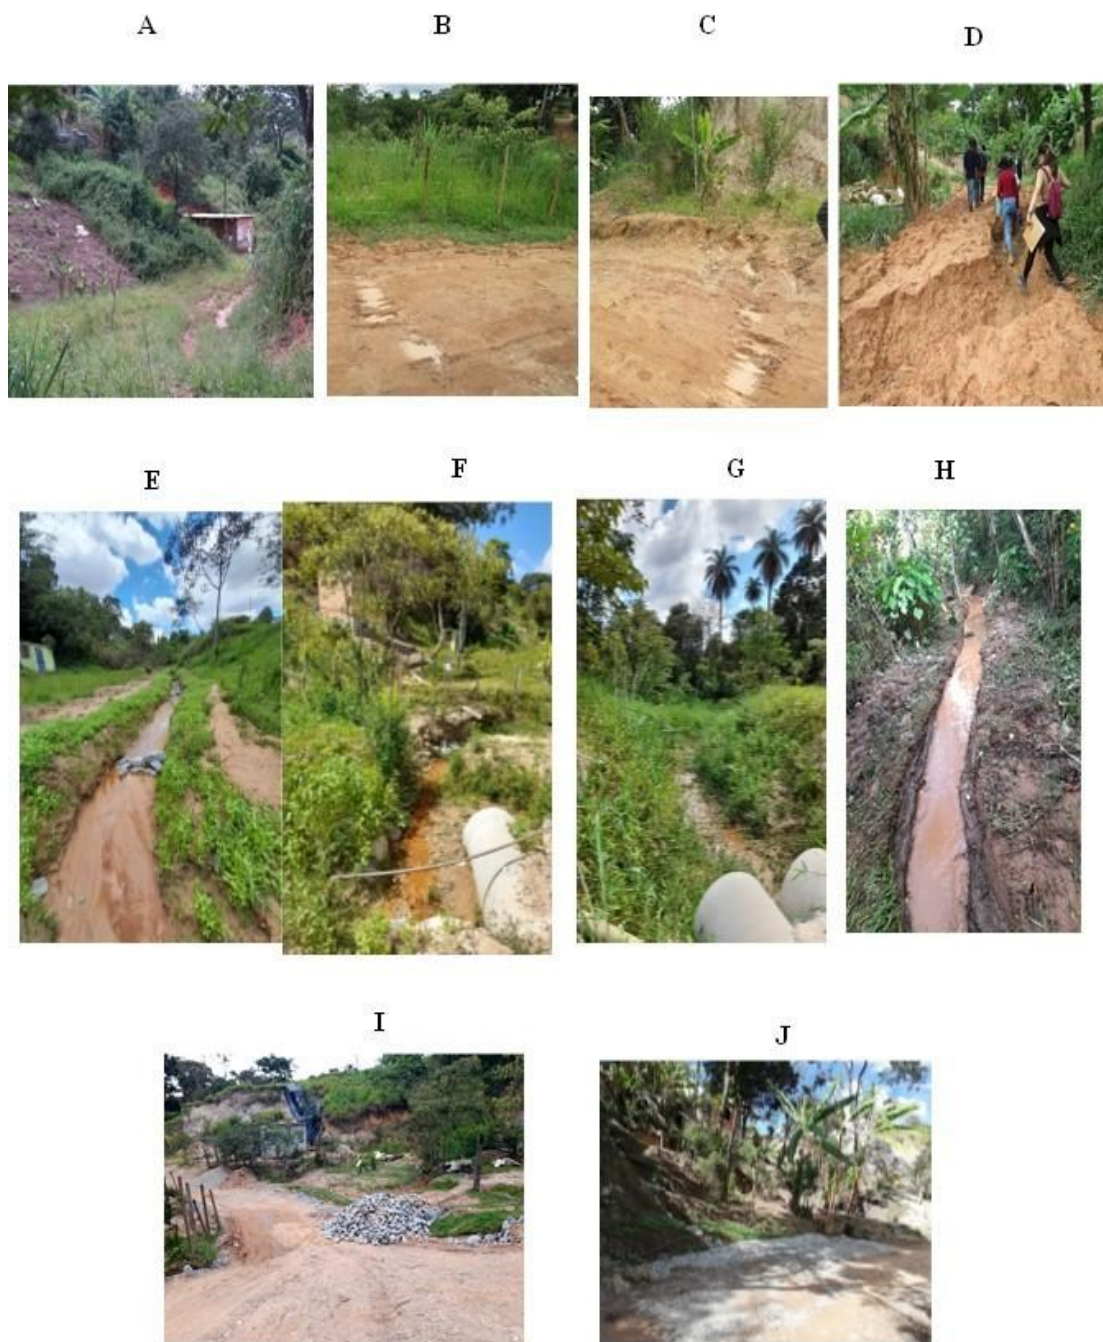
Fig. 4 - Nascente N1: Antes da intervenção: **A**: Nascente na rua correndo em diferentes direções (N1-A). **B**: Nascente aflorando na rua. **C**: Nascente aflorando na rua. **D**: Erosão (N1-A). Após da intervenção: **E**: Dreno recebendo água da nascente. **F**: Manilha antes da rua (N1-A). **G**: Nascente após a rua (N1-C). **H**: Dreno na N1-C. **I** e **J**: Aspecto da rua após intervenção.

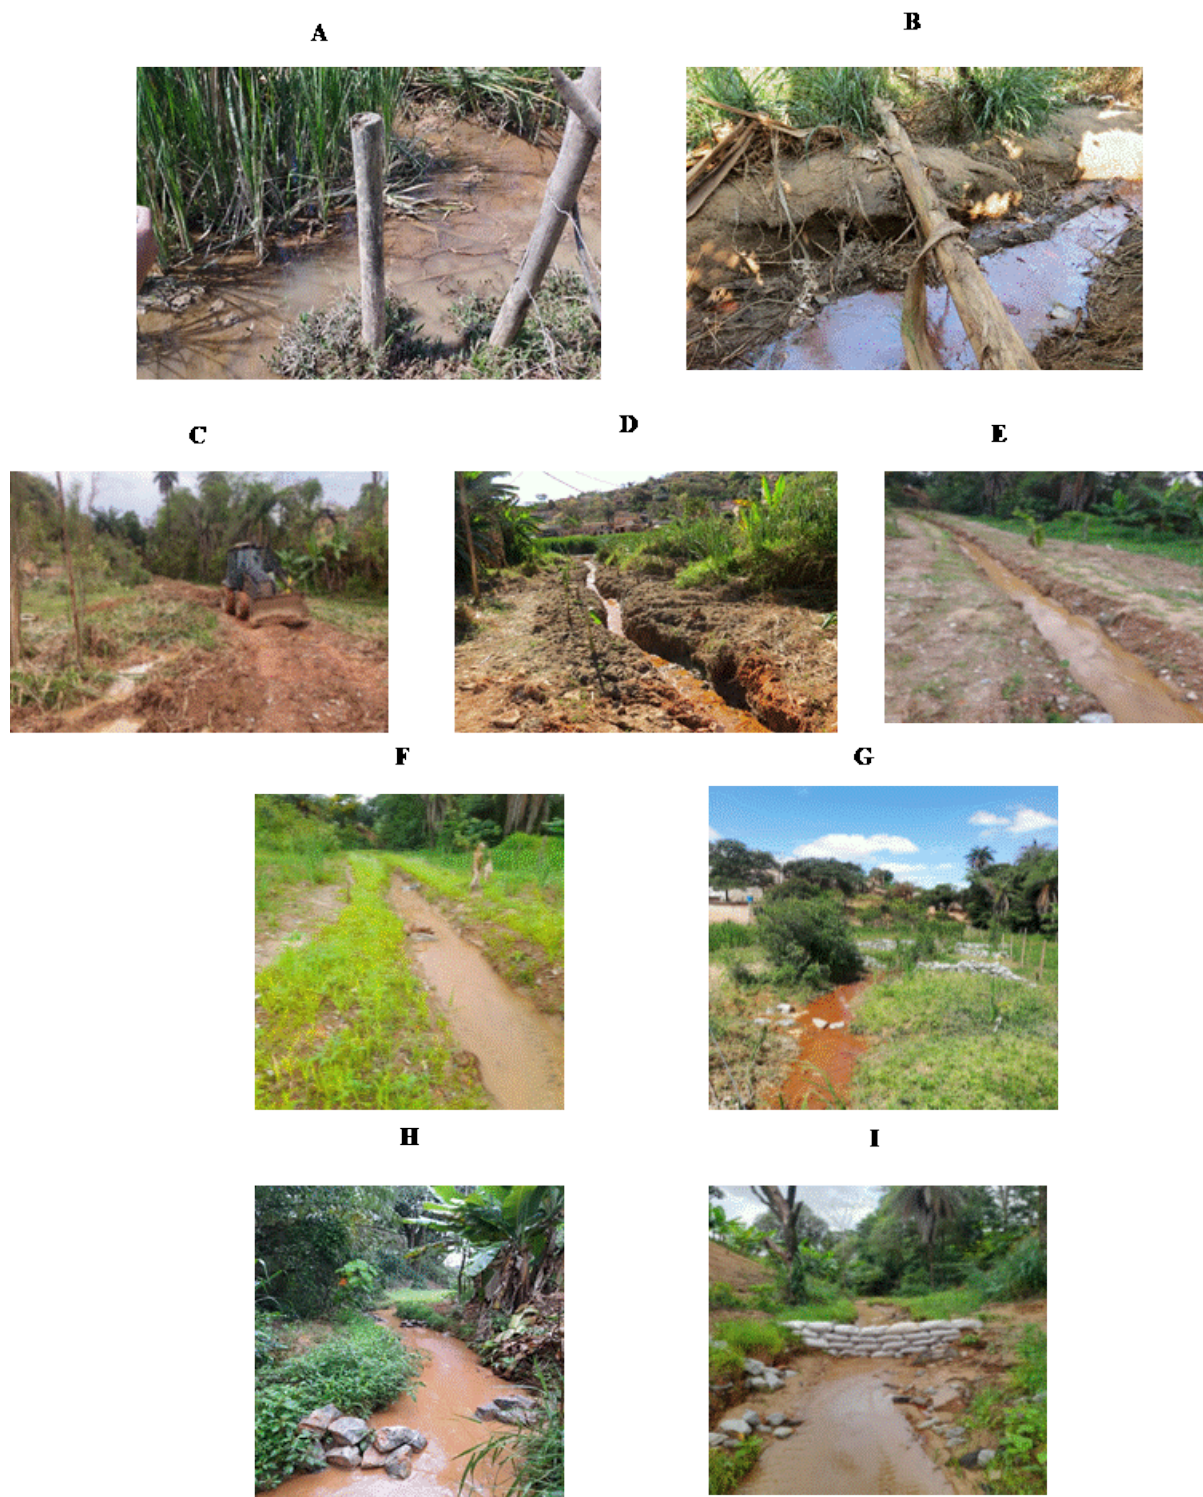
Fig. 5.1 - Nascente N2 **A e B**: Antes da intervenção (toda a área e ruas alagadas). **C**: Início da construção dos drenos. **D e E**: Drenagens. **F**: Plantio nas margens. **G, H, I**: Barreirinhas de contenção de sedimentos.
