Projeto Izidora

Recuperação de florestas e águas em
ambientes urbanos

RECUPERAÇÃO DE FLORESTAS E ÁGUAS EM AMBIENTES URBANOS:
Projeto Izidora, Belo Horizonte - Brasil

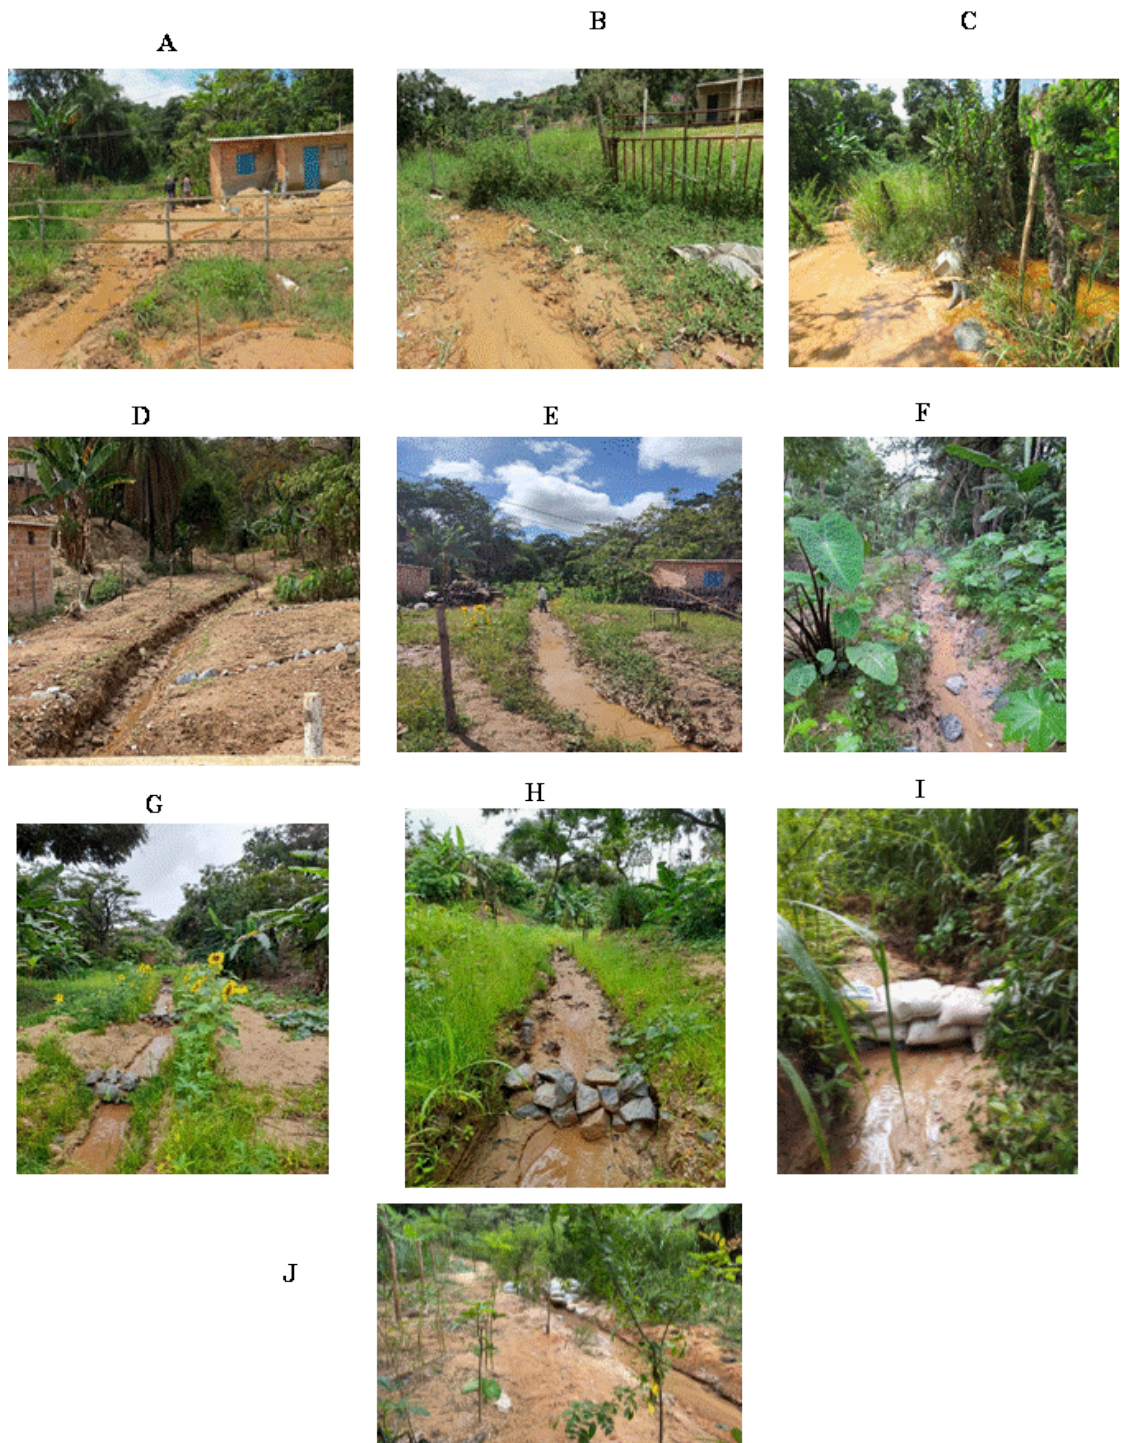
Fig. 6.1 - Nascente N3 A, B e C: Dreno na rua antes da intervenção. **D:** Abertura de dreno (550 m). **E e F:** Dreno em funcionamento com plantio de herbáceas nas margens, **G H e I:** Barreirinhas de Contenção (2022). **J:** Espécies arbóreas plantadas, aos 6 meses e Barreirinhas (outubro de 2023).

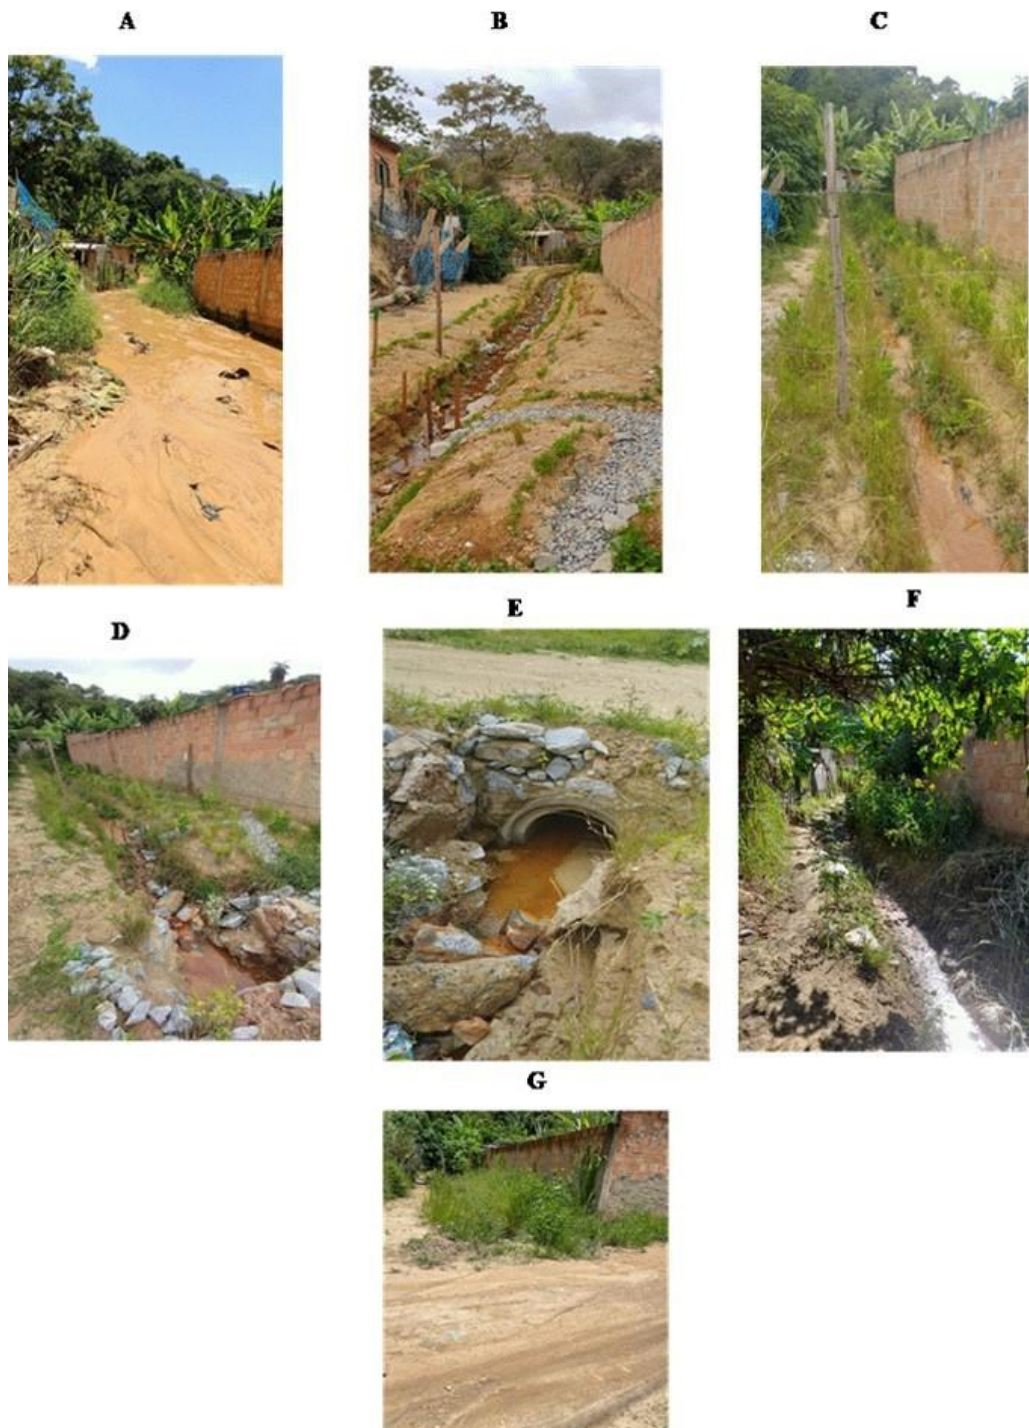
Fig. 7.1 - Nascente N4 - Rua das Águas e Av. Vitória **A:** Rua das Águas e Av. Vitória, mostrando as áreas inundadas, antes da intervenção. **B e C:** Dreno com estabilização com plantio e barreirinhas. **D e E:** Drenagem com manilha e proteção com enrocamento. **F:** Rua das Águas em janeiro de 2024, **G:** Rua das Águas e Av. Vitória em janeiro de 2024 (comparar com **Fig. 7.1 A**).

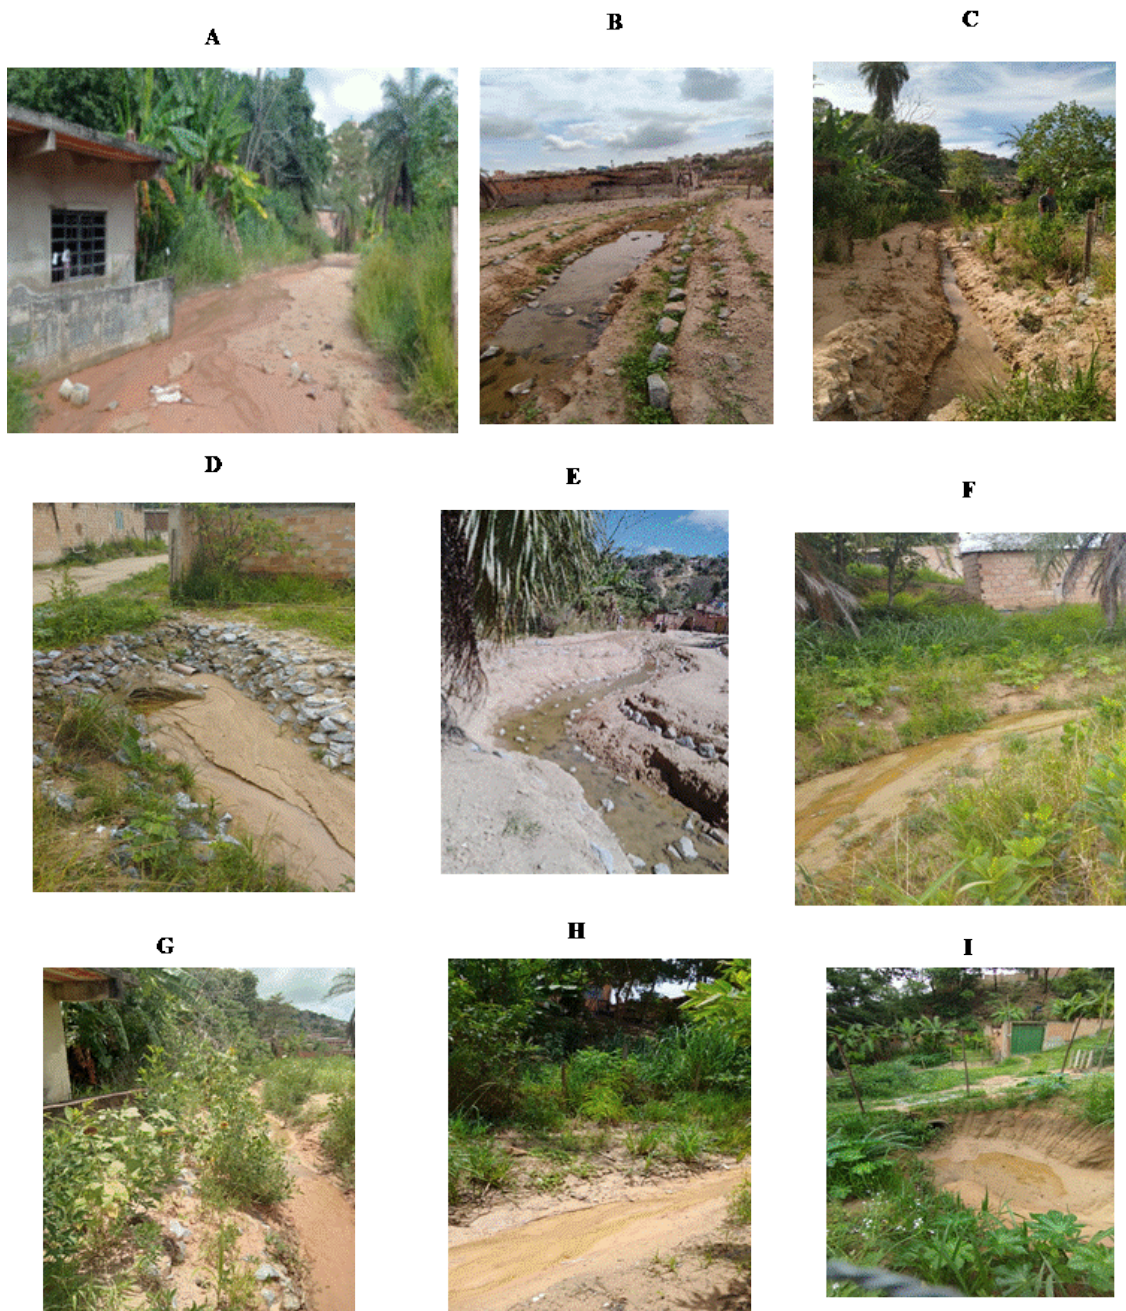
Fig. 7.2 - Nascente N4: Rua do Areal. **A:** Areal antes da intervenção. **B e C:** Abertura de drenos com estabilização com enrocamento e plantio, barreirinhas. **D:** Manilha. **E e F:** Estabilização mata milar. **G e H:** Dreno estabilizado com mata ciliar, em 2024. **I:** Barragem.

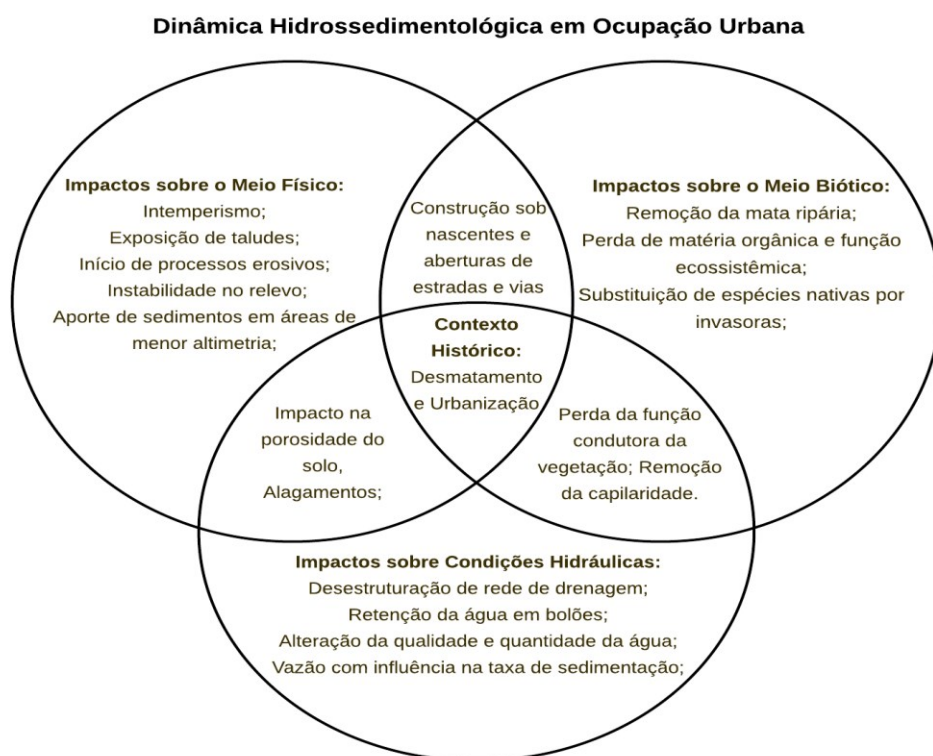
Fig. 8 - Diagrama de Venn. Fonte: Autores

Toda essa prática se baseou no Diagrama de Venn (Fig. 8), o qual esquematiza a dinâmica hidrossedimentológica estudada na Ocupação Vitória, onde todos os processos sucedem a partir o contexto histórico da área, sendo este, representado pelo desmatamento e urbanização.

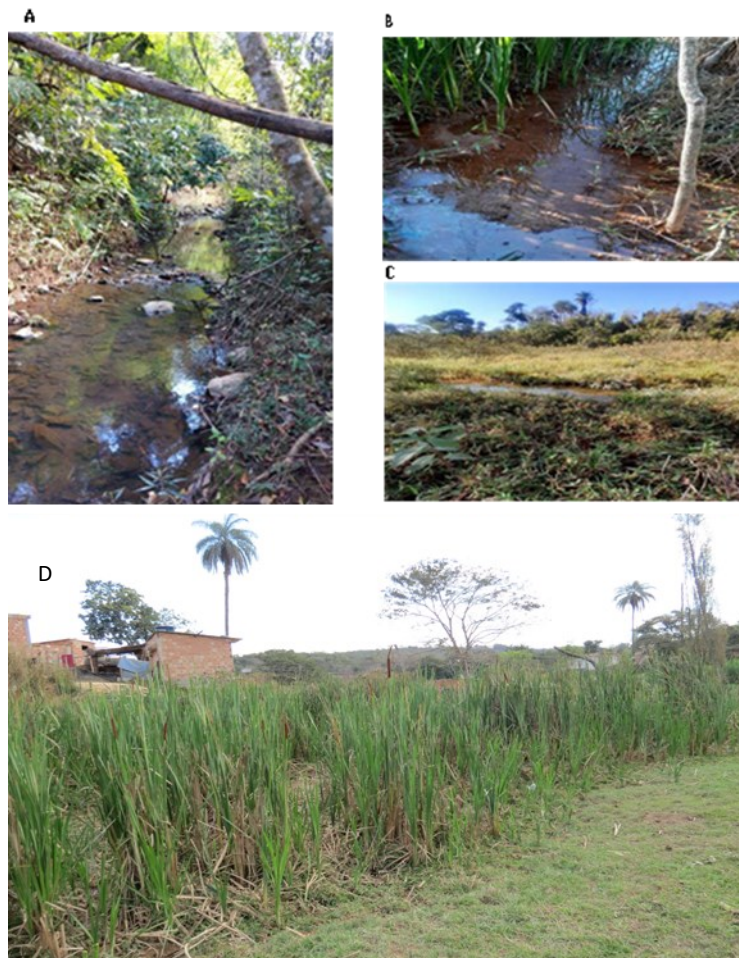
Fig. 13 - **A:** Córrego Macacos preservado, **B e C:** Córrego macacos à montante com assoreamento e invadido com taboa e braquiária, **D:** Córrego Macacos coberto com Taboa.

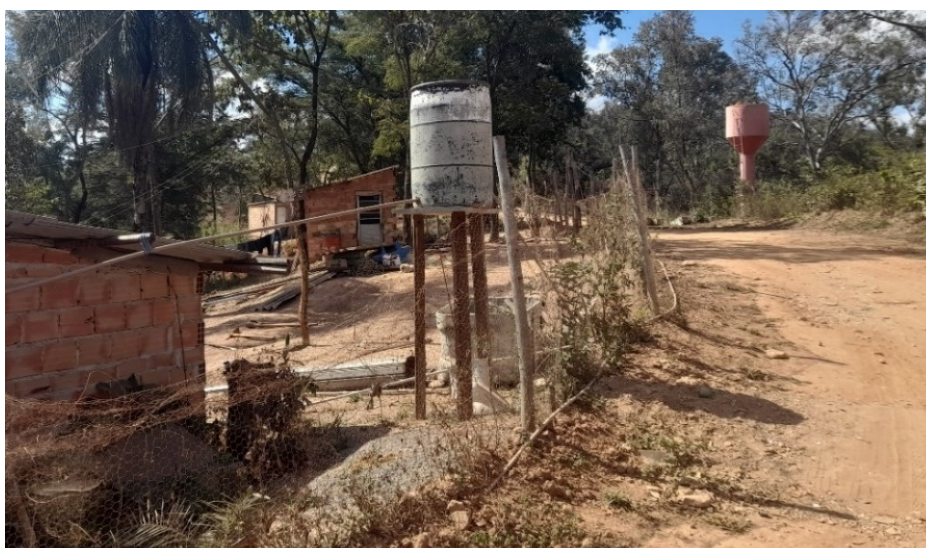
Fig. 3 – Redes de abastecimento de água aparentes (rede não oficial). Fonte: Original.

Há uma tomada de água não oficial na área adjacente à ocupação que, por sua vez, está ligada a redes informais de distribuição que atendem a toda a ocupação. Assim, a maioria dos domicílios (98%) são atendidos por rede não oficial de água potável. A Fig. 3 mostra redes de abastecimento de água não oficiais aparentes.

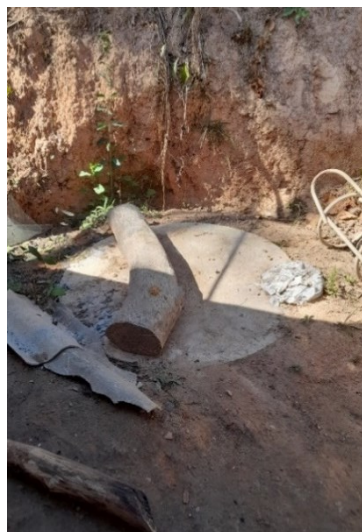
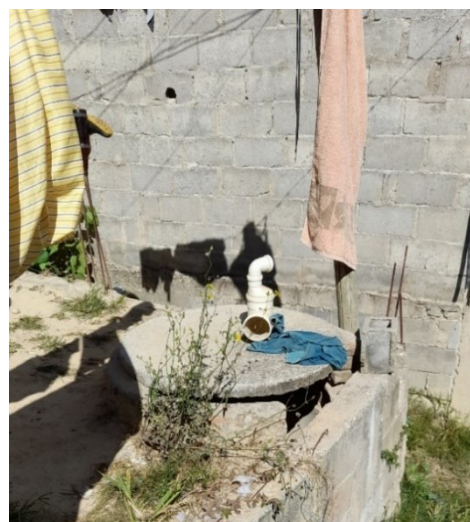
Fig. 5 – Fossas comuns. Fonte: Original.

Verifica-se que a maioria dos domicílios (88%) descartam as águas do vaso sanitário em fossas comuns (Fig. 5), enquanto lançam os demais efluentes (pia, chuveiro, tanque e outros) diretamente no terreno, como mostra a Fig. 6.

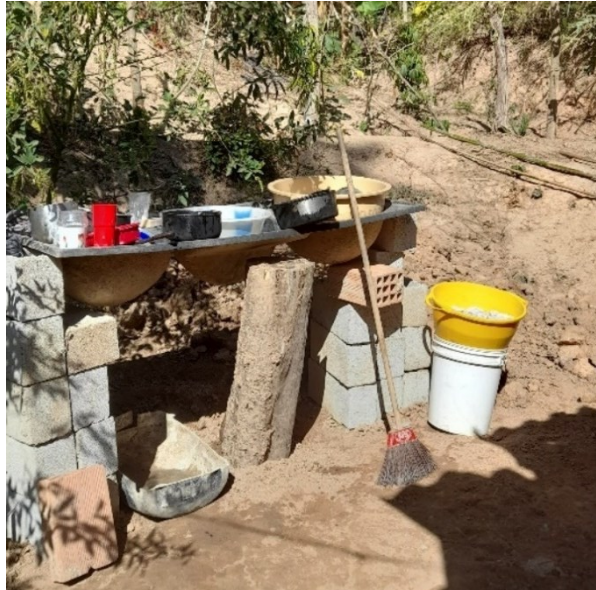
Fig. 6 – Lançamento do efluente de tanque/pia diretamente no solo. Fonte: Original.

Verifica-se facilmente o descarte de efluente a céu aberto realizado em alguns domicílios nas áreas de atuação das nascentes N1 e N3, respectivamente. Em outros casos, os lançamentos são feitos diretamente no córrego: 03 (três) domicílios na área da nascente N2, e 02 (dois) domicílios na nascente N3. Foram relatados que ocorre a disposição dos efluentes em fossas sépticas em 02 (duas) residências – uma na área da nascente N1 e a outra na nascente N3.

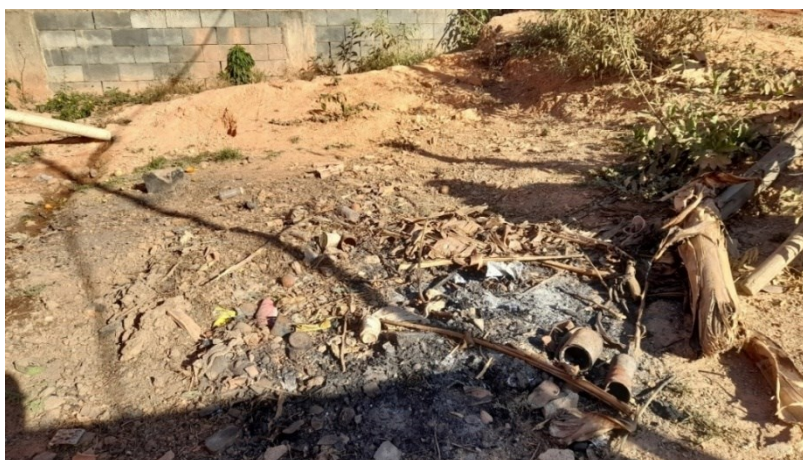
Fig. 8 – Lixo queimado no terreno. Fonte: Original.

Verifica-se que mais da metade dos moradores (55%) que participaram da pesquisa descartam seus resíduos sólidos nas lixeiras comunitárias existentes nas vias de entorno da ocupação (no campo de futebol ou no bairro Monte Azul). Outra parte, cerca de 43%, realiza a queima do lixo. A prática de levar os resíduos para as lixeiras comunitárias é mais comum na área da nascente N3 e N2, uma vez que estão áreas estão localizadas próximas aos locais das lixeiras. Por ser mais distante da “saída” da ocupação, a maioria da população da área de atuação da nascente N1 queima seus resíduos (Fig. 8).

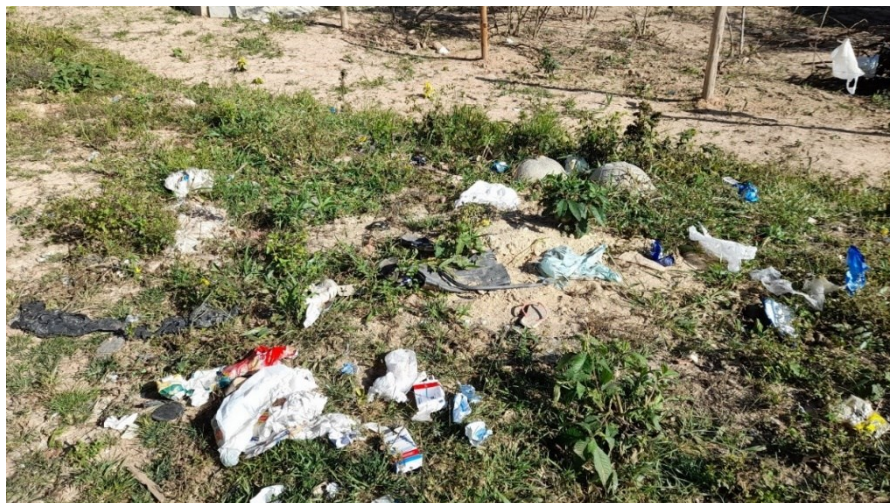
Fig. 9 – Lixo espalhado em área desocupada. Fonte: Original.

Apesar deste resultado, verifica-se uma grande quantidade de lixo pelas ruas e áreas desocupadas, como mostra a Fig. 9.

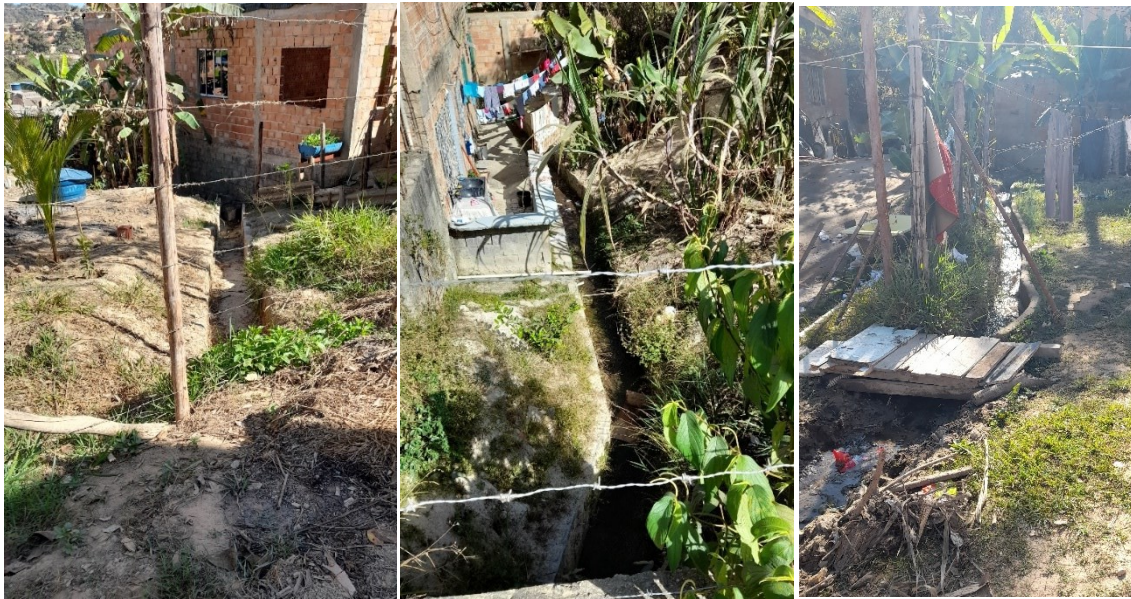
(a) Trecho inicial	(b) Trecho intermediário	(c) Trecho final
--------------------	--------------------------	------------------

Fig. 10 – Canaleta implantada pelos moradores em talvegue. Fonte: Original.

Um morador que está na margem do córrego da nascente N3B, relatou que as inundações ocorreram no ano de 2021, devido às intensas chuvas registradas. Outras duas residências nesta área estão localizadas em uma linha de drenagem (talvegue). Nela, os moradores construíram uma canaleta, que reduziu as ocorrências de inundações e acabam por receber as águas servidas de algumas casas. Como mostra a

Fig. 10, o trecho inicial da canaleta ainda é seco, enquanto há presença de água nos trechos intermediário e final. Conforme um morador, essa presença de água é constante, o que indica que se trata de um curso d'água, que deságua no córrego da nascente N3B. Porém, essa nascente e curso d'água não fazem parte do escopo do projeto.

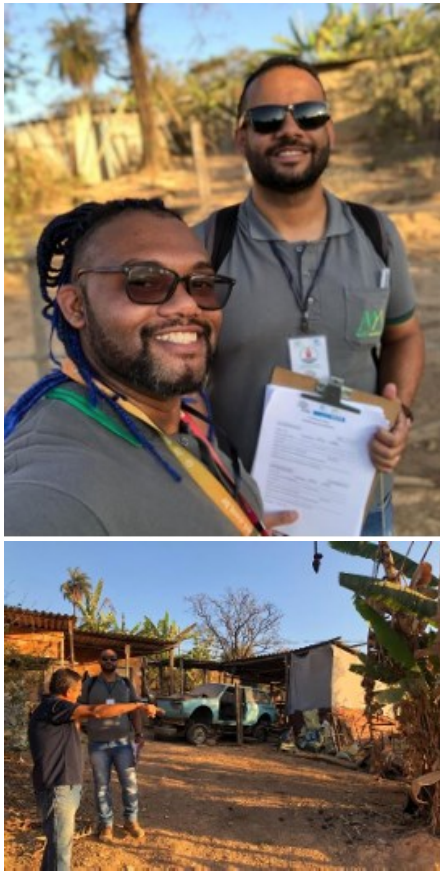
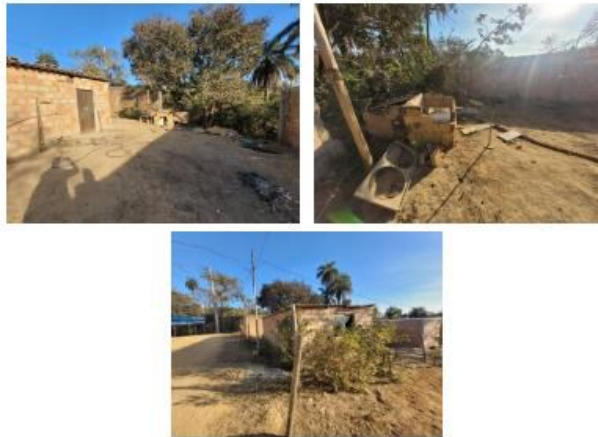
Fig. 5 – Verificação da localização das moradias selecionadas pela Análise Multicritério e a confirmação da aceitação dos proprietários para a instalação das unidades TEVap.
Fonte: Empresa Mais Ambiente.

Finalmente, após a contratação da empresa MAIS AMBIENTE, foi novamente feita uma análise em conjunto, usando os dados fornecidos pelo Projeto Izidora e buscando uma definição final de quais moradias seriam de fato beneficiadas. Dessa forma, foi determinado em conjunto pela equipe do projeto Izidora e pela empresa contratada que doze moradias poderiam ser beneficiadas com a instalação de uma unidade TEVap. Optou-se por concentrar todas essas unidades no córrego da Baixada (N-1) que faz parte do Projeto Izidora (Fig. 5). Todas as casas escolhidas estão localizadas nas margens do córrego N-1, entre os pontos de monitoramento da qualidade de água (P-10 e P-12).

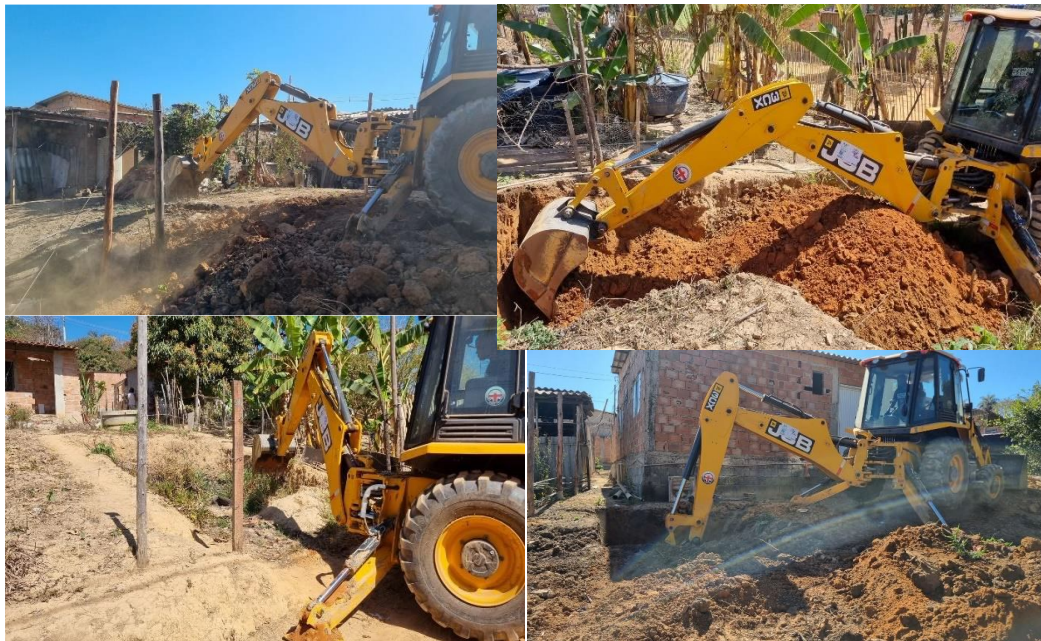
Fig. 6- Construção da fossa dos TEVap (2 x 1 x 4 metros) usando uma retroescavadeira. Fonte: MAIS AMBIENTE.

No presente caso, adotou-se o volume útil de 2 m³ de tanque para cada morador. Muitos estudos técnicos sugerem que esse volume tem se mostrado suficiente para que o sistema funcione sem extravasamentos, calculando uma média de 4 adultos por moradia (vide os cálculos da EMATER acima). A forma de dimensionamento da fossa é: largura de 2 metros e profundidade de 1 metro e 4 metros de comprimento (Fig. 6). A escavação dos 12 tanques foi realizada com retroescavadeira e os acabamentos foram executados por uma equipe de três funcionários treinados.

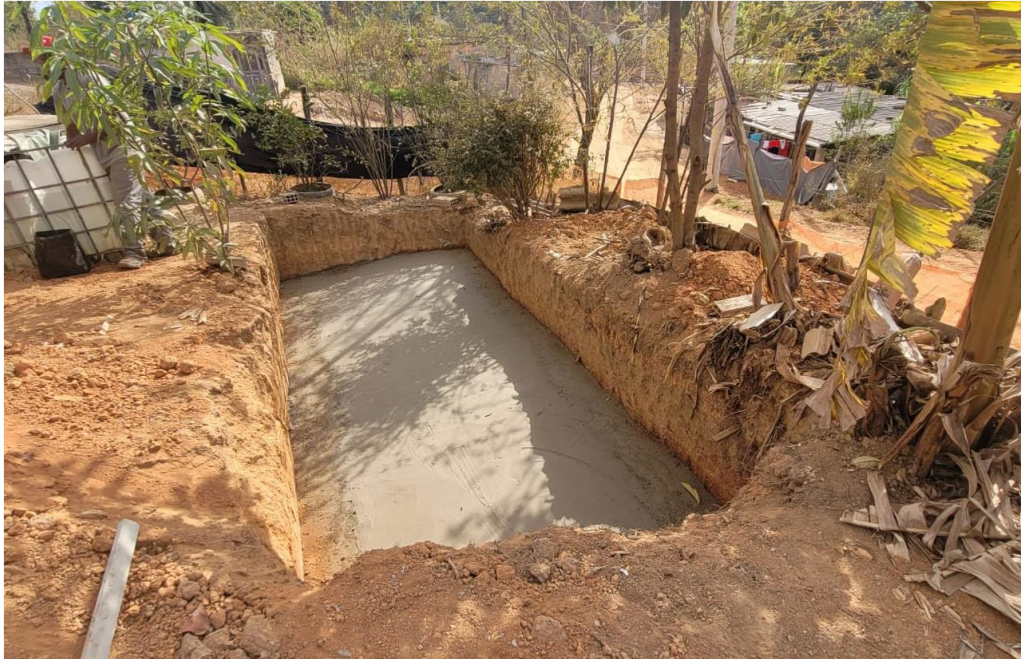
Fig. 7 - Vista da concretagem de fundo da fossa de um TEVap na rua Carolina de Jesus, Comunidade Vitória – Projeto Izidora. Fonte: MAIS AMBIENTE.

Em seguida, iniciou-se com a concretagem de fundo (Fig. 7) e posteriormente o levantamento das paredes de alvenaria (Fig. 8). Ressalta-se aqui, que a escolha pelas

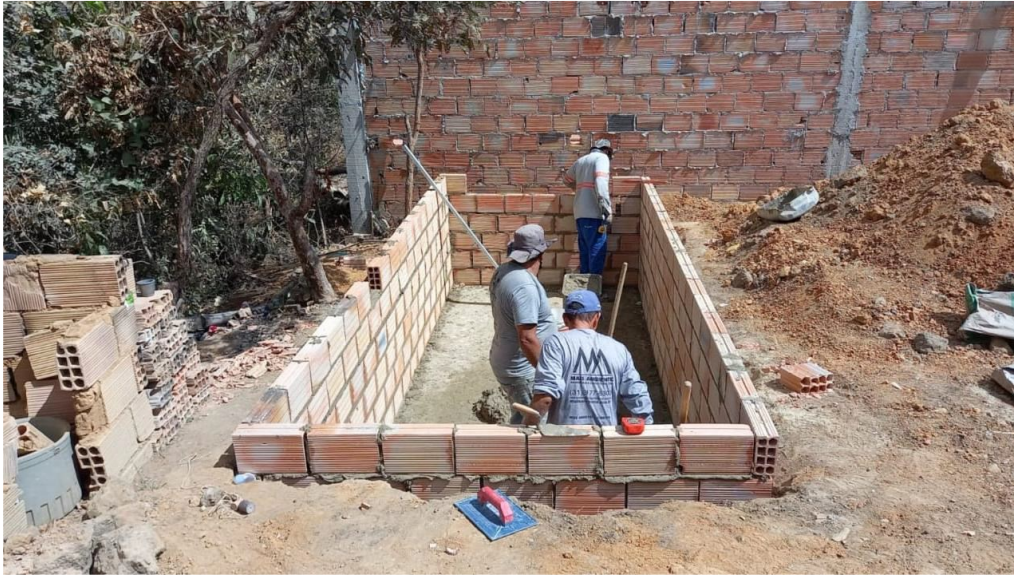
Fig. 8 - Vista da construção das paredes de alvenaria da fossa de um TEVap na rua Felicidade, Comunidade Vitória – Projeto Izidora. Fonte: MAIS AMBIENTE.

paredes de alvenaria se dá por estas apresentarem melhor resistência nas condições dos terrenos apresentados, sendo lotes de topografia irregulares, alguns bem inclinados e cuja perfuração para que o TEVap se finalizasse ao nível do solo ficaria inviável. Em todas as TEVap instaladas as paredes internas são rebocadas com massa forte e aditivo de impermeabilizante (Fig. 9), o que garante que não haverá qualquer saída de efluente do sistema e tampouco, a transferência de umidade da parte interior dos tanques para fora.

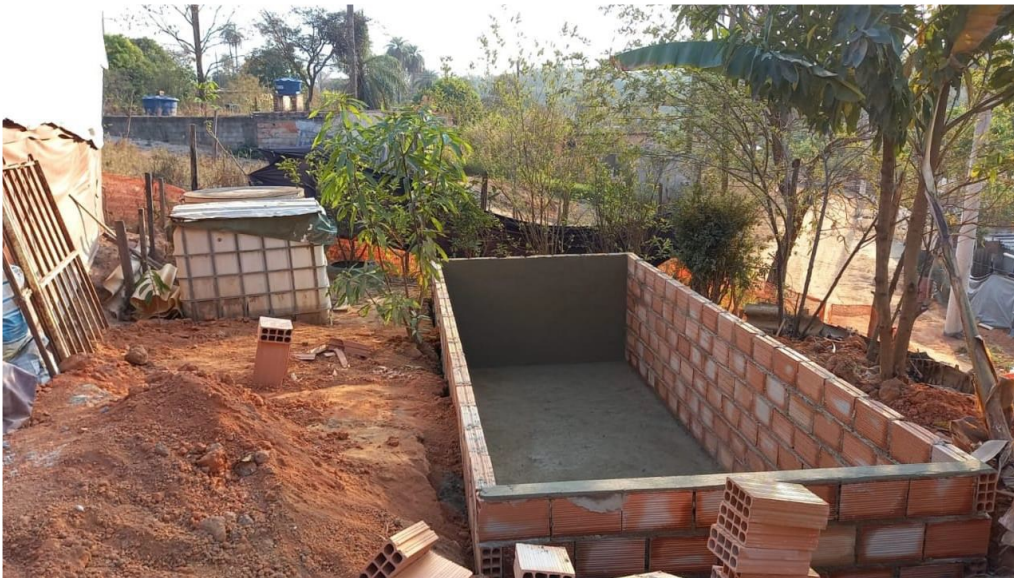
Fig. 9 - Vista das paredes da fossa de um TEVap sendo rebocadas com massa forte e aditivo de impermeabilizante na rua Carolina de Jesus, Comunidade Vitória – Projeto Izidora. Fonte: MAIS AMBIENTE

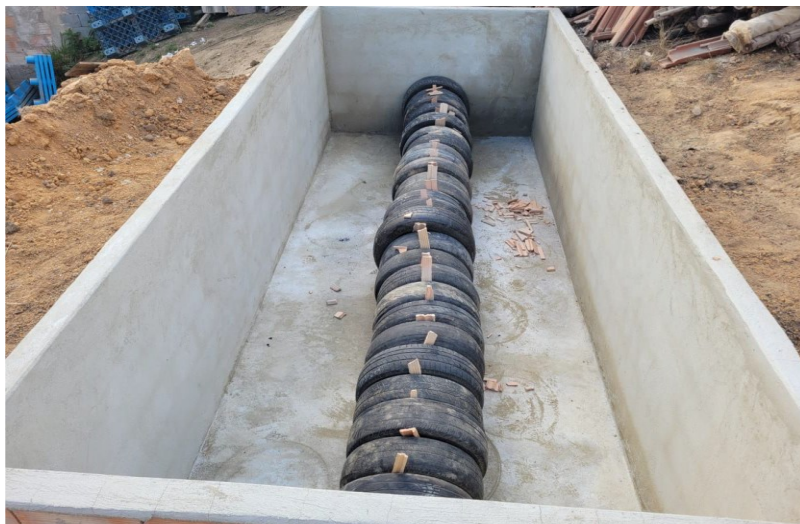
A câmara anaeróbica, é composta por um túnel de pneus usados (Fig. 10). Na parte externa dos pneus, até sua altura (45 cm aproximadamente). Colocou-se uma camada de cacos de tijolos e telhas e/ou entulho de construção. Essa camada cria um ambiente com espaço livre para a água e beneficia a proliferação de bactérias que quebrarão os sólidos em moléculas de nutrientes. A tubulação de entrada de esgoto foi posicionada dentro dessa câmara.

Fig. 10 - Instalação da câmara anaeróbia (câmara de pneus). Fonte: MAIS AMBIENTE.

Após a finalização da impermeabilização das paredes e fundo dos tanques iniciou-se a montagem do TEVap, primeiramente com a câmara de pneus, parte importantíssima para que o sistema funcione corretamente, pois aqui irá se criar o processo de decomposição da matéria orgânica que chegará no sistema desde o vaso sanitário, precisando estar em perfeitas condições para a proliferação das bactérias anaeróbicas.

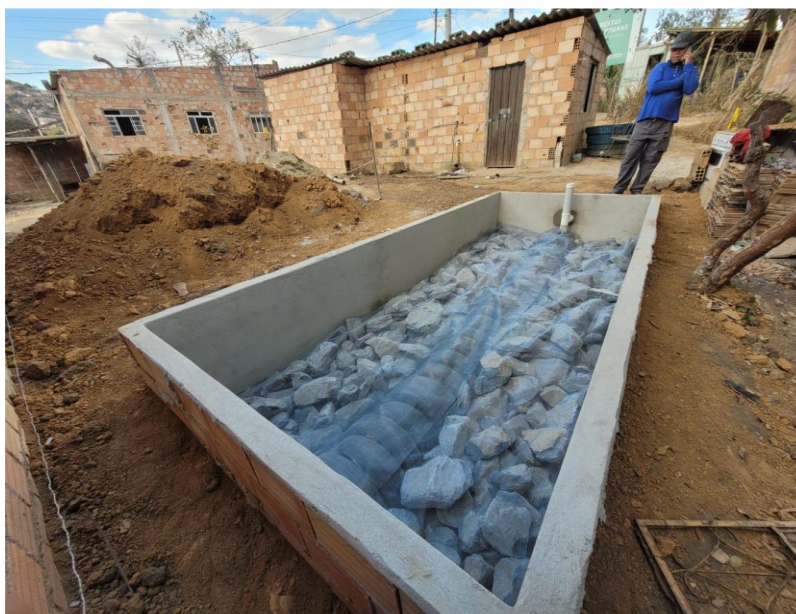
Logo em seguida, utilizou-se telas conhecidas como “tela mosquiteiro” que cumprem perfeitamente a função de evitar que a camada de agregados de menor granulometria se misture com as camadas subjacentes (Fig. 11).

Um tubo de inspeção ou piezômetro (50 mm de diâmetro), penetrando a câmara de pneus foi também instalado. Na saída do tanque, foi colocado um tubo de drenagem de 50 mm de diâmetro, 10 cm abaixo da superfície do solo, para o caso de eventuais extravasamentos do tanque (Fig. 11).

Fig. 11 - Preenchimento do TEVap com pedra de mão, instalação do piezômetro e da tela mosquiteiro. Fonte: MAIS AMBIENTE.

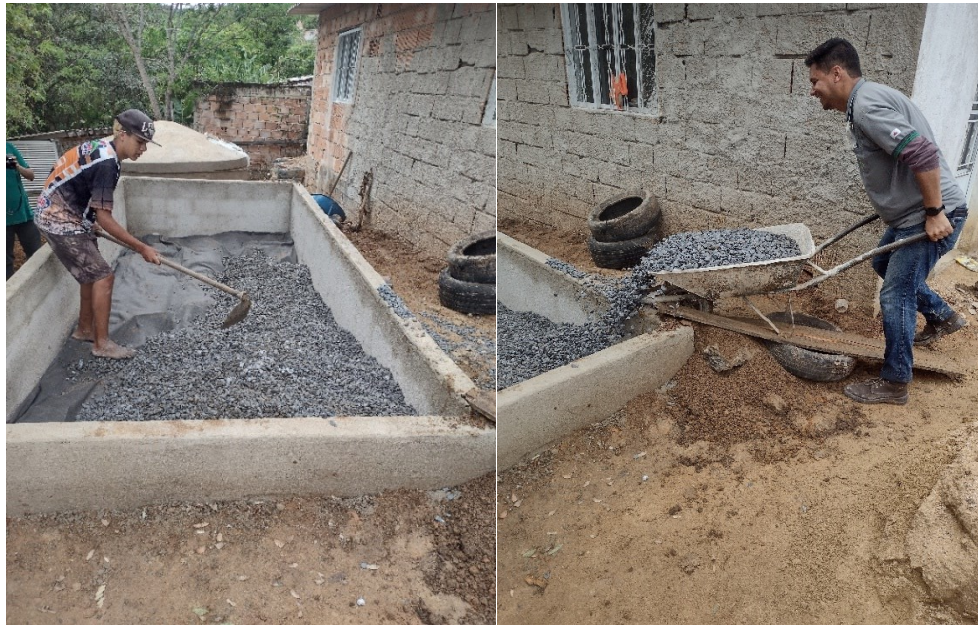
Após a construção da câmara anaeróbia, foram colocadas sequencialmente as camadas de brita (10 cm), areia (10 cm) e solo (35 cm) até o limite superior do tanque (Fig. 12, 13 e 14). Essa sequência assegura o processo de capilaridade, permitindo que

Fig. 12 – Adição da camada de brita no TEVap da Cozinha Comunitária como parte da oficina demonstrativa. Fonte: própria.

a água, já livre da contaminação dos esgotos suba de baixo para cima, através das camadas de brita, areia e solo, chegando assim até as raízes das plantas.

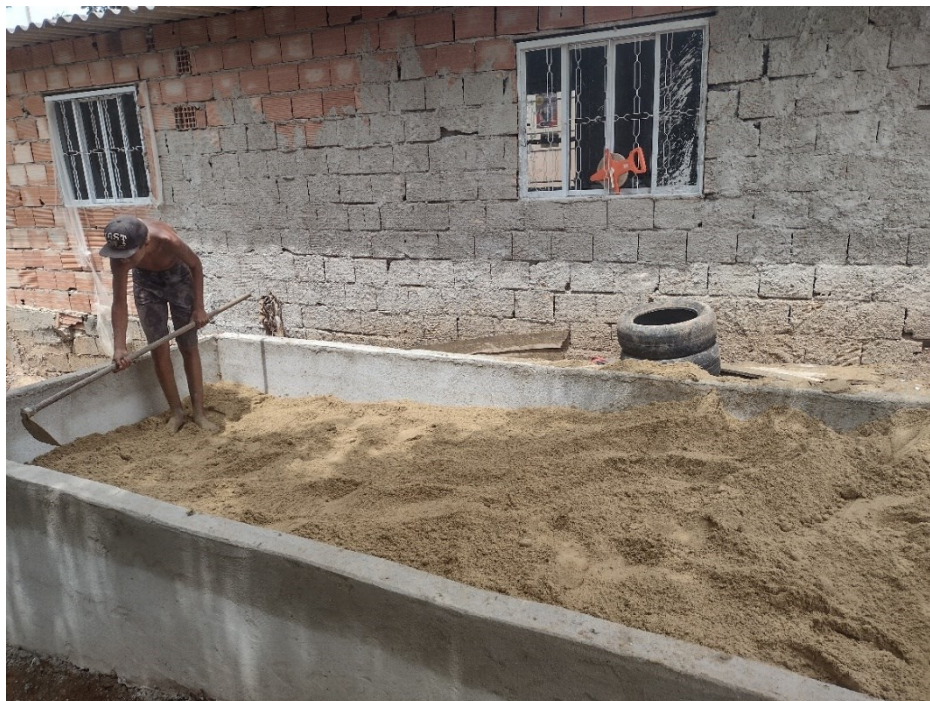
Fig. 13 – Adição da camada de areia no TEVap da Cozinha Comunitária como parte da oficina demonstrativa. Fonte: própria.

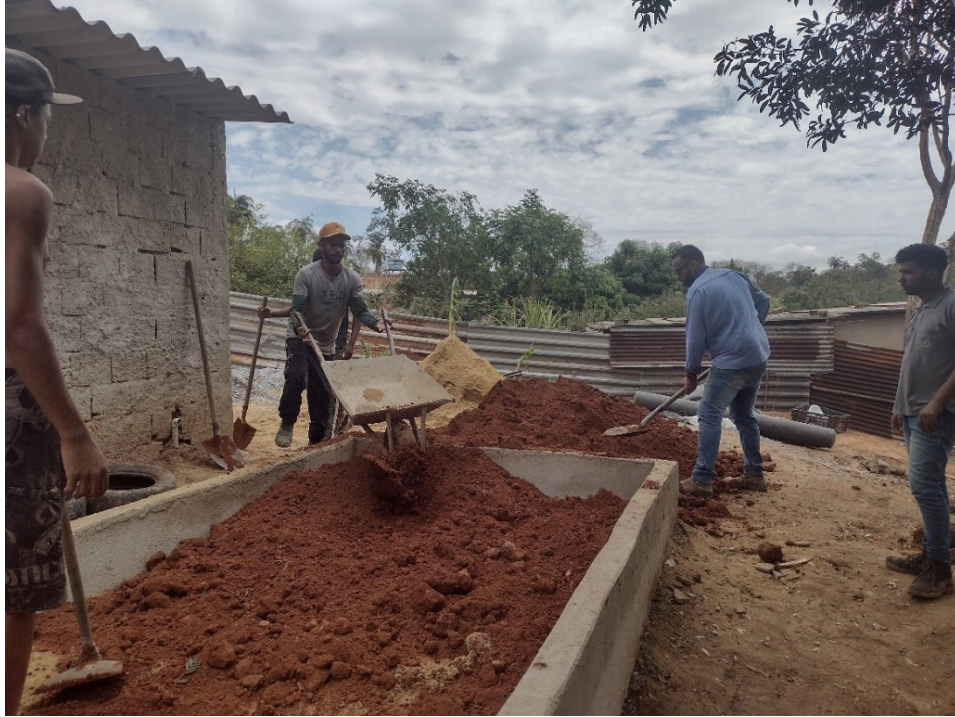
Fig. 14 – Adição da camada de solo orgânico no TEVap da Cozinha Comunitária como parte da oficina demonstrativa. Fonte: própria

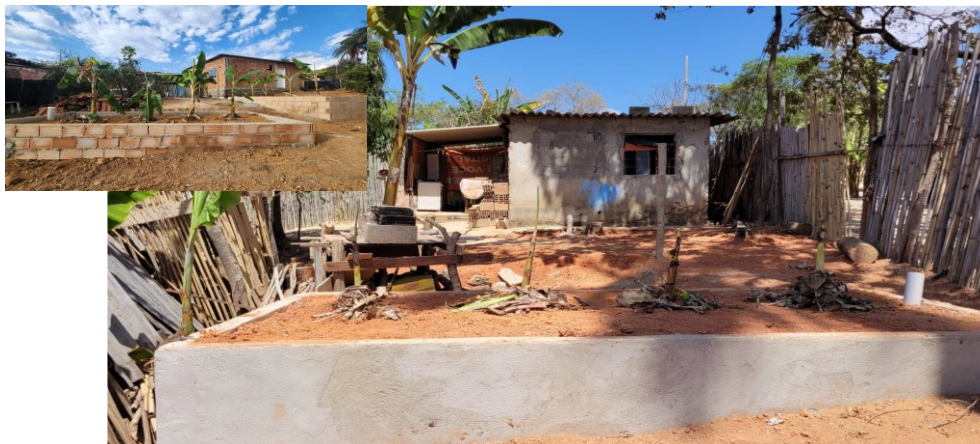
Os lados externos dos TEVap que ficaram expostos (fora da terra) por causa de declividade do terreno foram rebocados com massa forte para evitar a deteriorização das paredes de alvenaria por ação das chuvas.

Fig. 15 - Vista do plantio de bananeiras nos TEVap instaladas. Observa-se que o lado externo das paredes foi rebocado. Fonte: MAIS AMBIENTE.

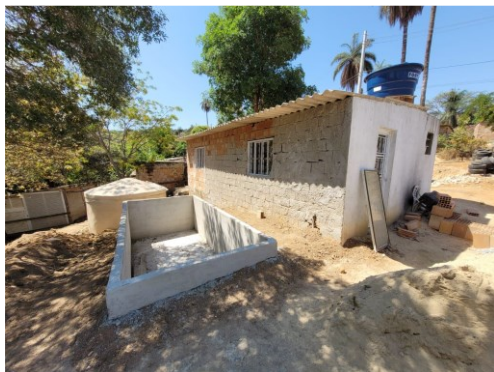
Fig. 16 A - Vista do tanque rebocado e impermeabilizado pronto para ser preenchido na atividade socioambiental na presença de moradores e convidados. Fonte: MAIS AMBIENTE

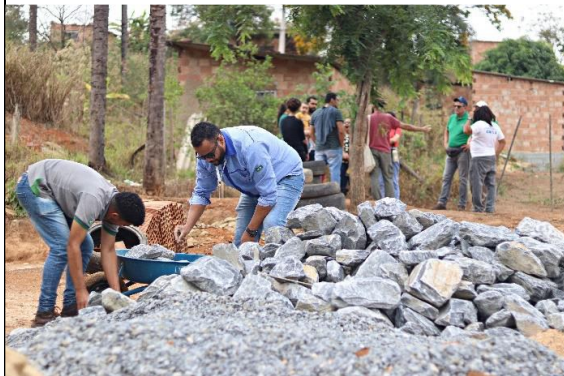
Fig. 16 B - Vista dos materiais (insumos) necessários para o preenchimento do TEVap. Fonte: MAIS AMBIENTE.

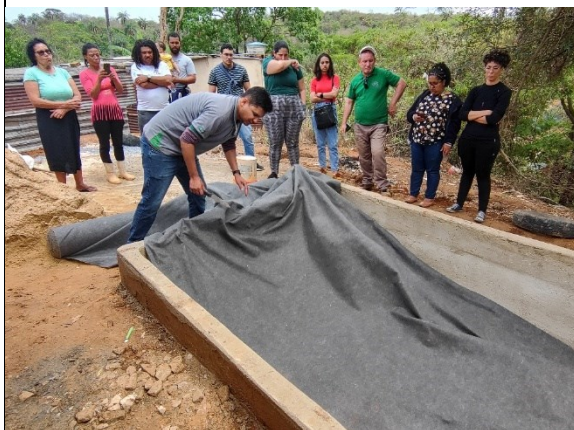
Fig. 16 D -Moradores conferindo a colocação da primeira camada de pedra de mão com a tela mosquiteiro para logo preencher com uma camada de areia. Fonte: MAIS AMBIENTE.

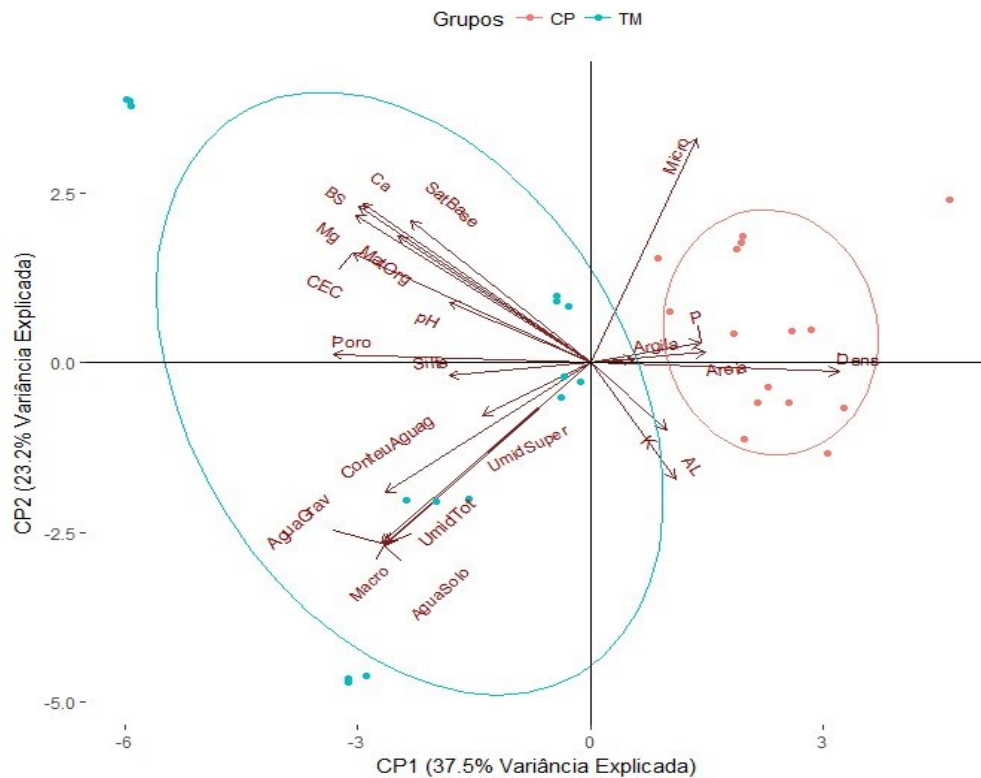
Fig. 5 – PCA 1 Análise de componentes principais (PCA 2) e gráfico de dispersão com base na média das variáveis estudadas de TM e CP. Poro: Porosidade total, Macro: Macroporosidade, Micro: Microporosidade, Umi: umidade total, ÁguaGrav: água gravitacional, ConteÁgua: conteúdo de água no solo, Umidsuper: Umidade superficial, BS: soma de bases, CEC: capacidade de troca catiônica.

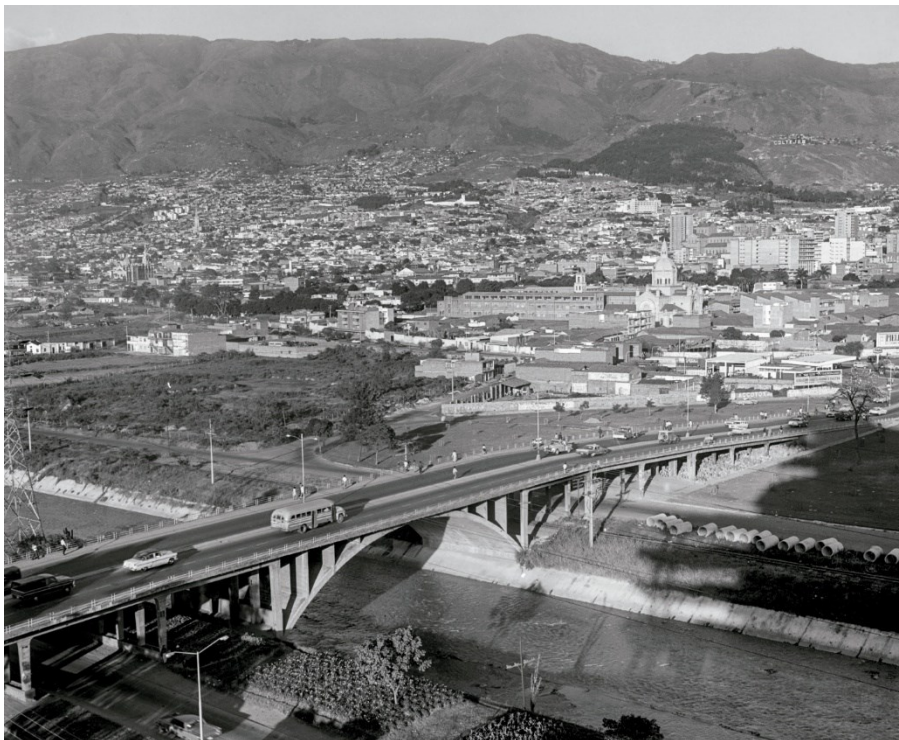
Betancur (2012) menciona que entre 1950 y 1960, se rectificó el curso del río y se canalizó en un trayecto aproximado de 30 km de longitud entre los municipios de la Estrella y Copacabana y se construyeron 2 avenidas a lado y lado del cauce del río (Fig. 3), por esa época, todas las aguas residuales de la ciudad eran vertidas directamente al río Medellín o a sus quebradas afluentes, pero en los años 60, las Empresas Públicas de Medellín, comenzaron un estructurar ambicioso programa de saneamiento de la principal fuente hídrica de la ciudad, para ello era necesario la construcción de sistemas de recolección de todas las aguas residuales (tanto aquellas que eran vertidas a las quebradas afluentes como a las que se vertían directamente a río), y el diseño de unas plantas para el tratamiento de dichas aguas antes de ser vertidas al río Medellín (Empresas Públicas de Medellín, 1956).

Fig. 3 - Canalización del Río Medellín. Fuente: León Francisco Ruiz Flórez, Archivo fotográfico Biblioteca Pública Piloto de Medellín.

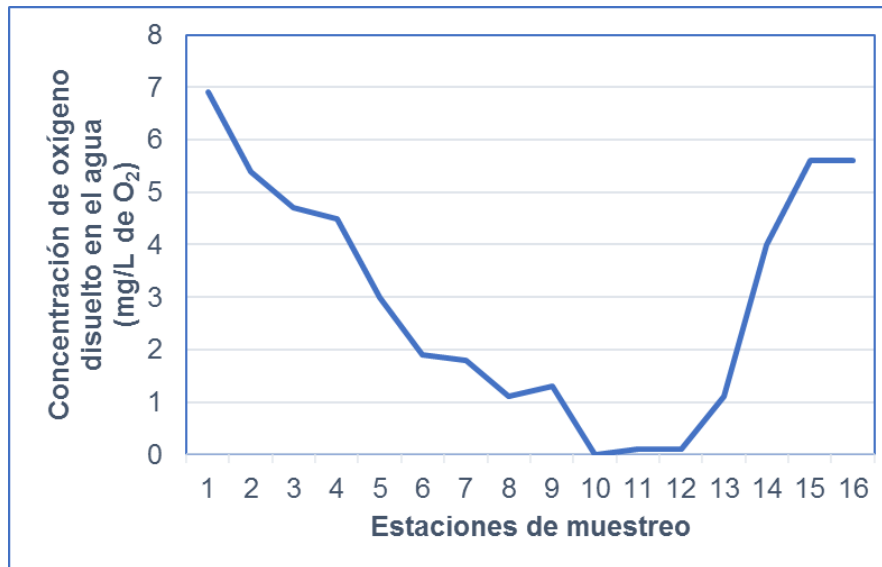
16 estaciones de muestreo desde el nacimiento hasta su confluencia. La Fig. 4 muestra la variación en la concentración de oxígeno disuelto a lo largo del recorrido.

Fig. 4 - Variación de la concentración de oxígeno disuelto en 16 estaciones de muestreo del río Medellín en el año 1972. Adaptado de: Estudio de la contaminación del río Medellín. Universidad Nacional de Colombia. 1973.

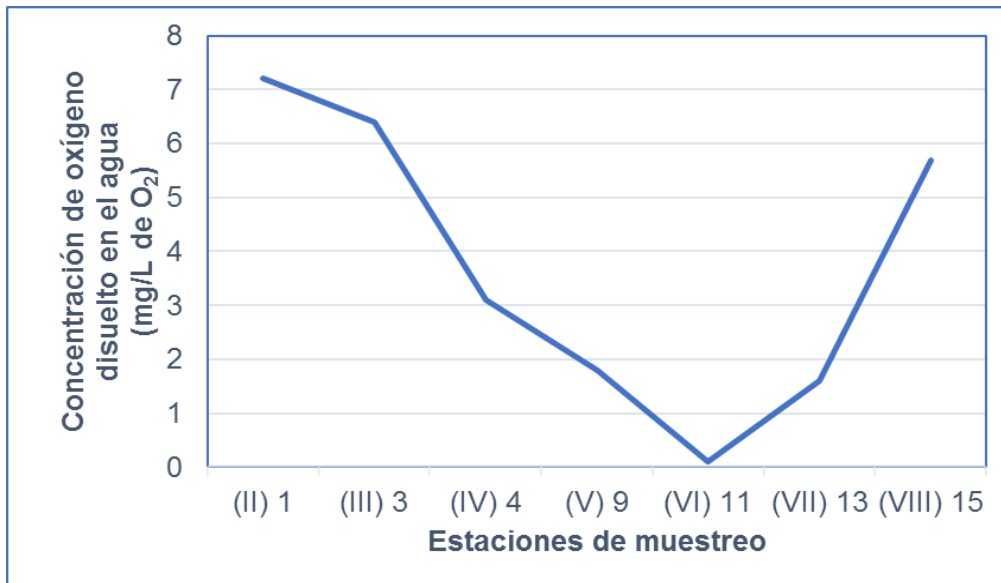
La ciudad continúa su crecimiento y el río Medellín cada vez se encuentra en un estado de mayor contaminación, en el año 1983, Mattias y Moreno, realizan otro estudio en la cuenca y en ella evalúan algunas variables fisicoquímicas y biológicas en 8 estaciones a lo largo del río, con resultados muy similares a los obtenidos en años anteriores, 7 de las estaciones corresponden a las estaciones 2, 3, 4, 9, 11, 13, y 15 del estudio realizado 10 años antes por la Universidad Nacional, la Fig. 5 muestra el comportamiento del oxígeno disuelto en dicho monitoreo.

Fig. 5 - Variación del oxígeno disuelto en 7 estaciones de monitoreo del río Medellín en el año 1983. Adaptado de: Mattias & Moreno (1983).

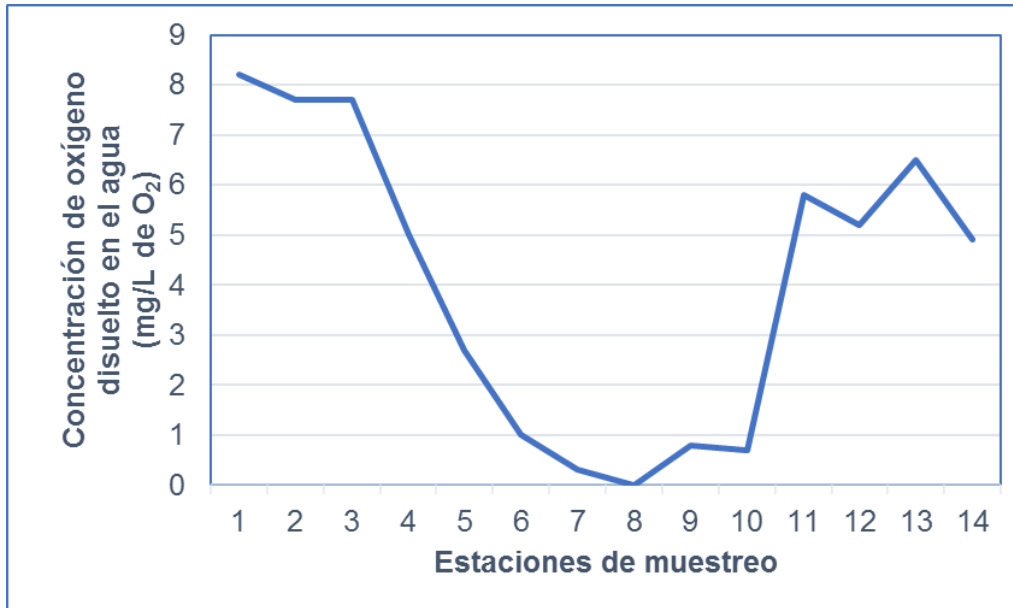
En 1992 entra en escena el Instituto Mi Río, como una entidad pública encargada de cuidar y proteger esta fuente hídrica y desde ese momento comienzan a realizar estudios para establecer la calidad del agua del río y trabajos en pro de la recuperación de este. Inicialmente el Instituto compra los predios de la cuenca alta del río Medellín (cerca de 750Ha) e inicia un programa de restauración y recuperación del bosque en la zona donde nace el río, adicionalmente selecciona 14 estaciones fijas de monitoreo a lo largo de toda la cuenca en las que periódicamente se toman muestras para análisis fisicoquímico e hidrobiológico (macroinvertebrados acuáticos y peces) con el objeto de establecer la calidad del agua de la cuenca. El primer monitoreo se realizó en 1994, la Fig. 6 muestra el comportamiento de la concentración del oxígeno disuelto a lo largo de toda la cuenca para aquella época.

Fig. 6 - Variación del oxígeno disuelto en el río Medellín durante el monitoreo realizado en el año 1994. Adaptado de: Perfil Ambiental del río Medellín. (Instituto Mi Río, 1994).
