Projeto Izidora

Recuperação de florestas e águas em
ambientes urbanos

RECUPERAÇÃO DE FLORESTAS E ÁGUAS EM AMBIENTES URBANOS:
Projeto Izidora, Belo Horizonte - Brasil

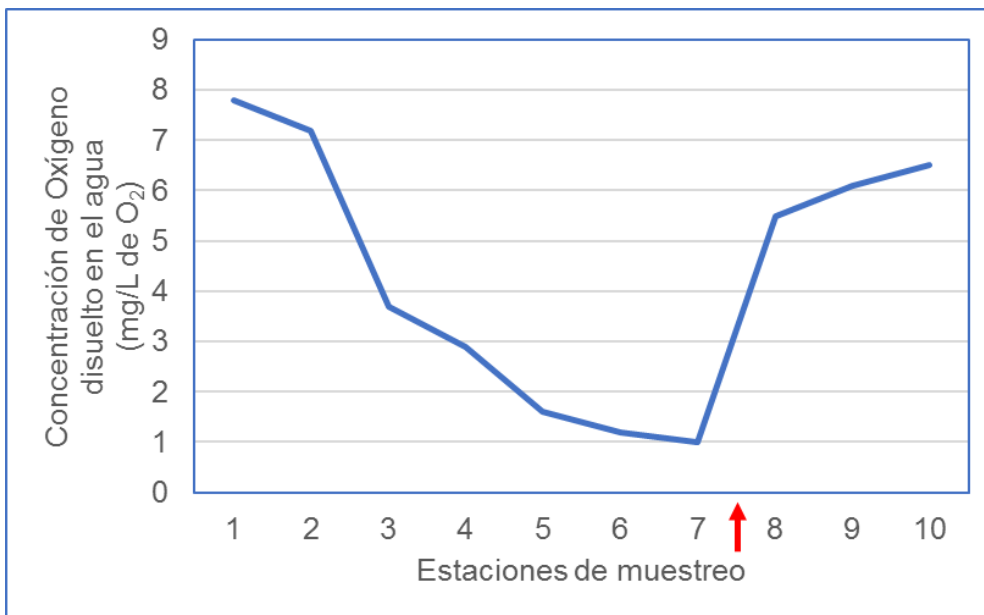
Fig. 7 - Variación del oxígeno disuelto en el río Medellín durante el monitoreo realizado en el año 1994. La flecha roja marca el punto de la descarga de la Central La Tasajera. Adaptado de: Aspecto Biológico y Físicoquímico del Río Medellín (Instituto Mi Río, 1994).

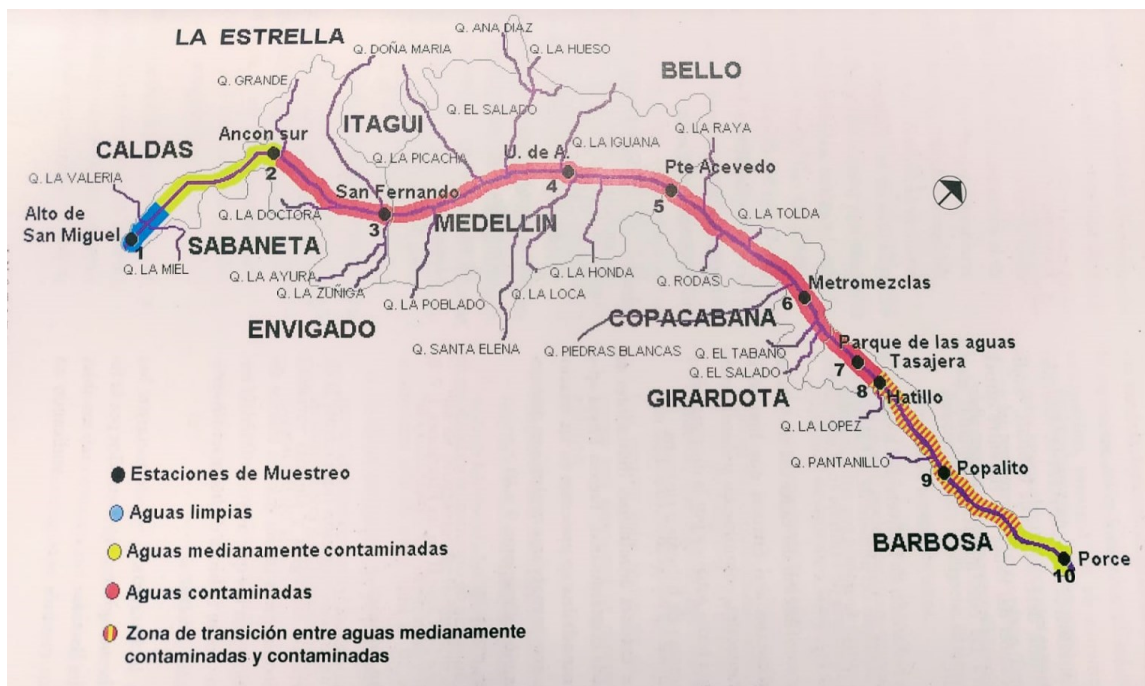
En el año 1997 se publican los resultados de un estudio entre los que se destaca la elaboración del primer mapa de calidad biológica del río Medellín (Fig. 8) en dicho mapa puede apreciarse como en la parte alta de la cuenca el río se encuentra en buenas condiciones, pero a medida que se adentra en el Valle de Aburra su calidad se va deteriorando, presentando altos niveles de contaminación, pero luego de la descarga de la central hidroeléctrica La Tasajera, por efecto de la dilución que ejerce las condiciones van mejorando notoriamente.

Fig. 8 - Primer mapa de la calidad biológica del río Medellín. Fuente: Instituto Mi Río, 1997.

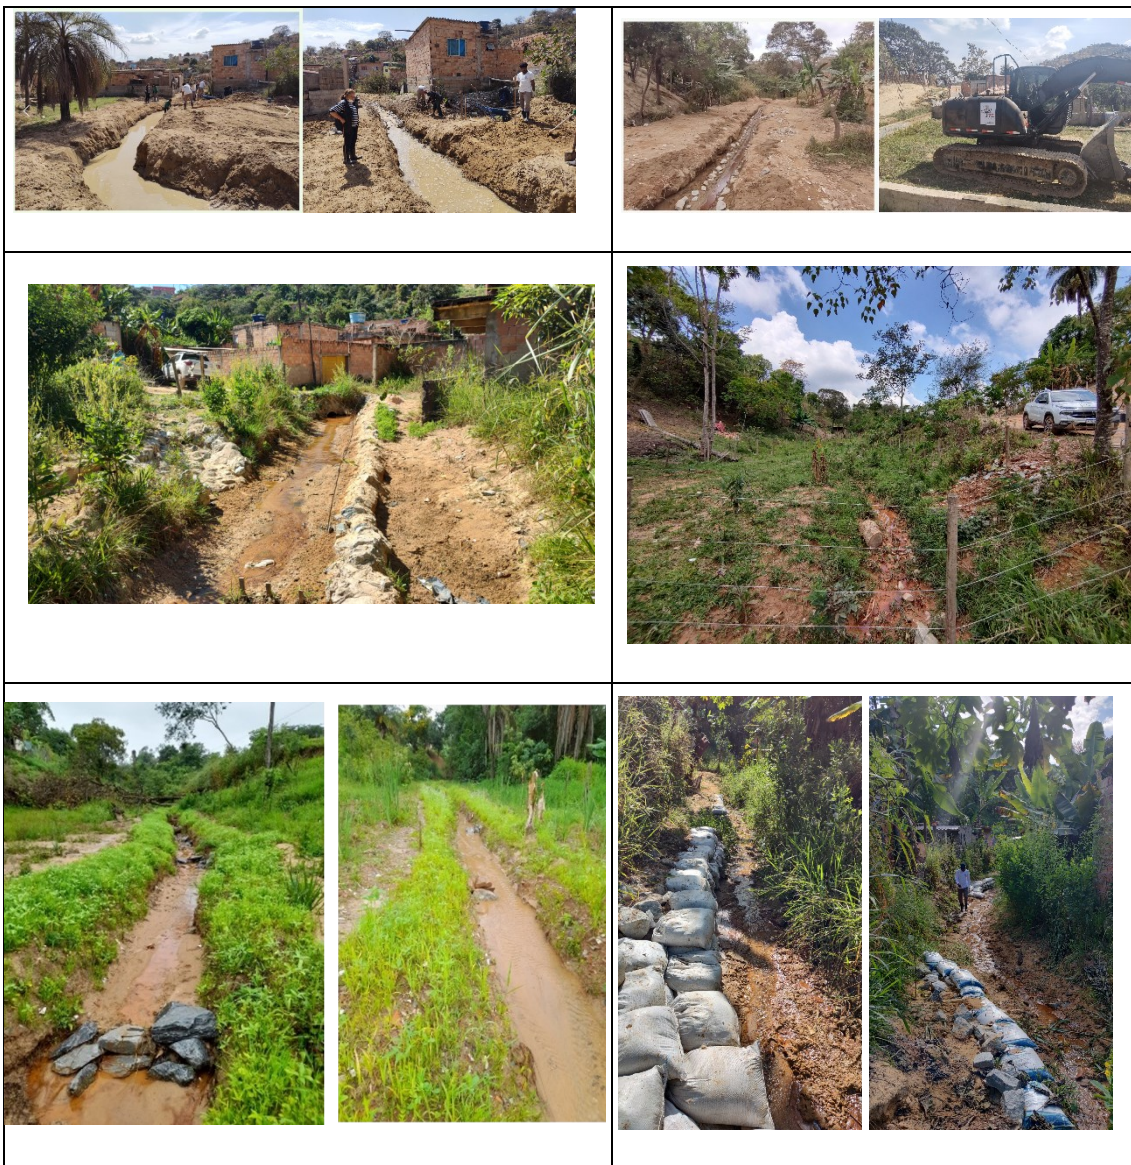
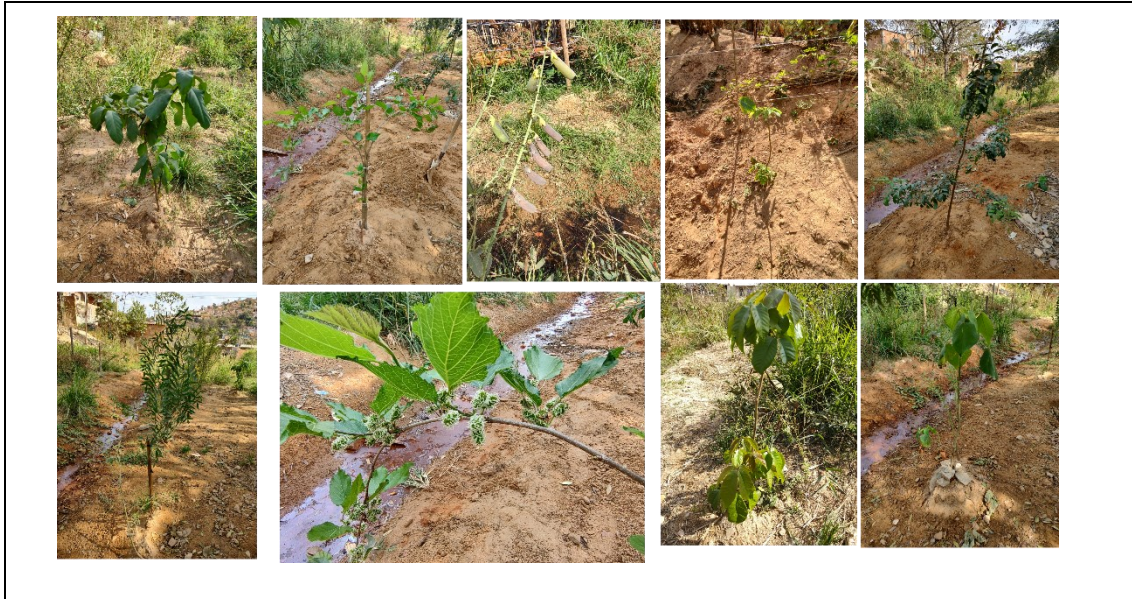
Fig. 02 – Recuperação das nascentes, da vegetação e melhorias na drenagem

Essas entregas têm sido regularmente monitoradas pela equipe da professora Maria Rita e é preciso destacar que todas essas entregas foram feitas em uma área densamente habitada o que exigiu grandes esforços de diálogo, atividades sociais diversas para que a população pudesse assimilar e proteger essas entregas (Fig. 02).

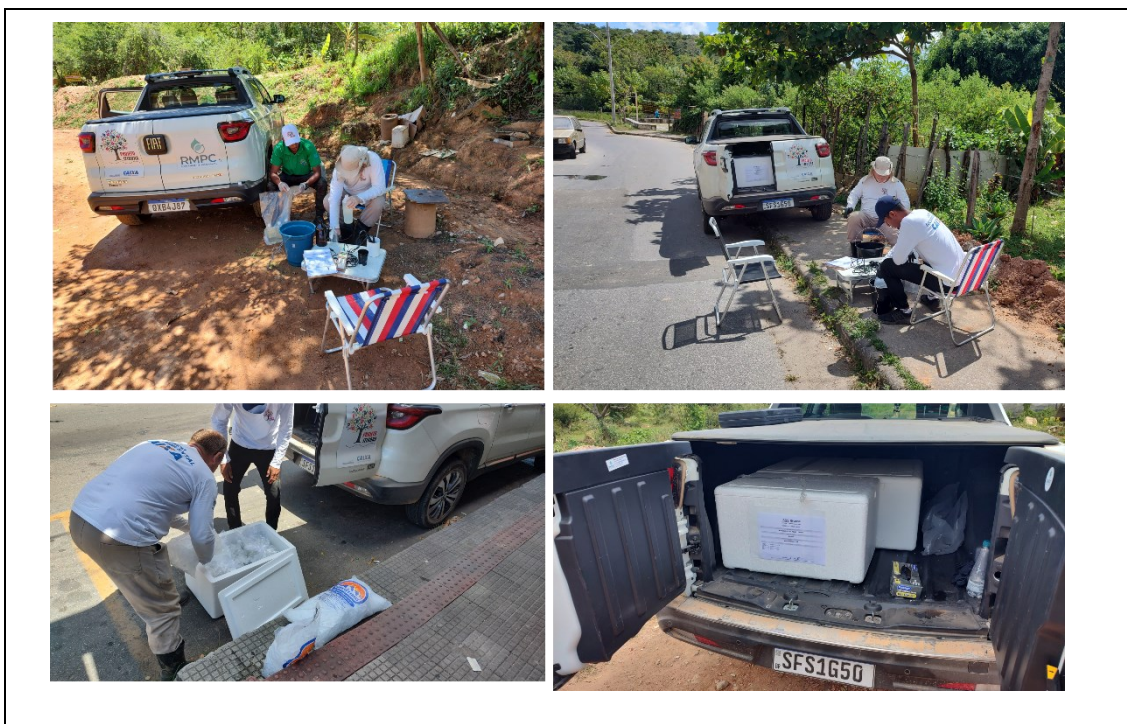
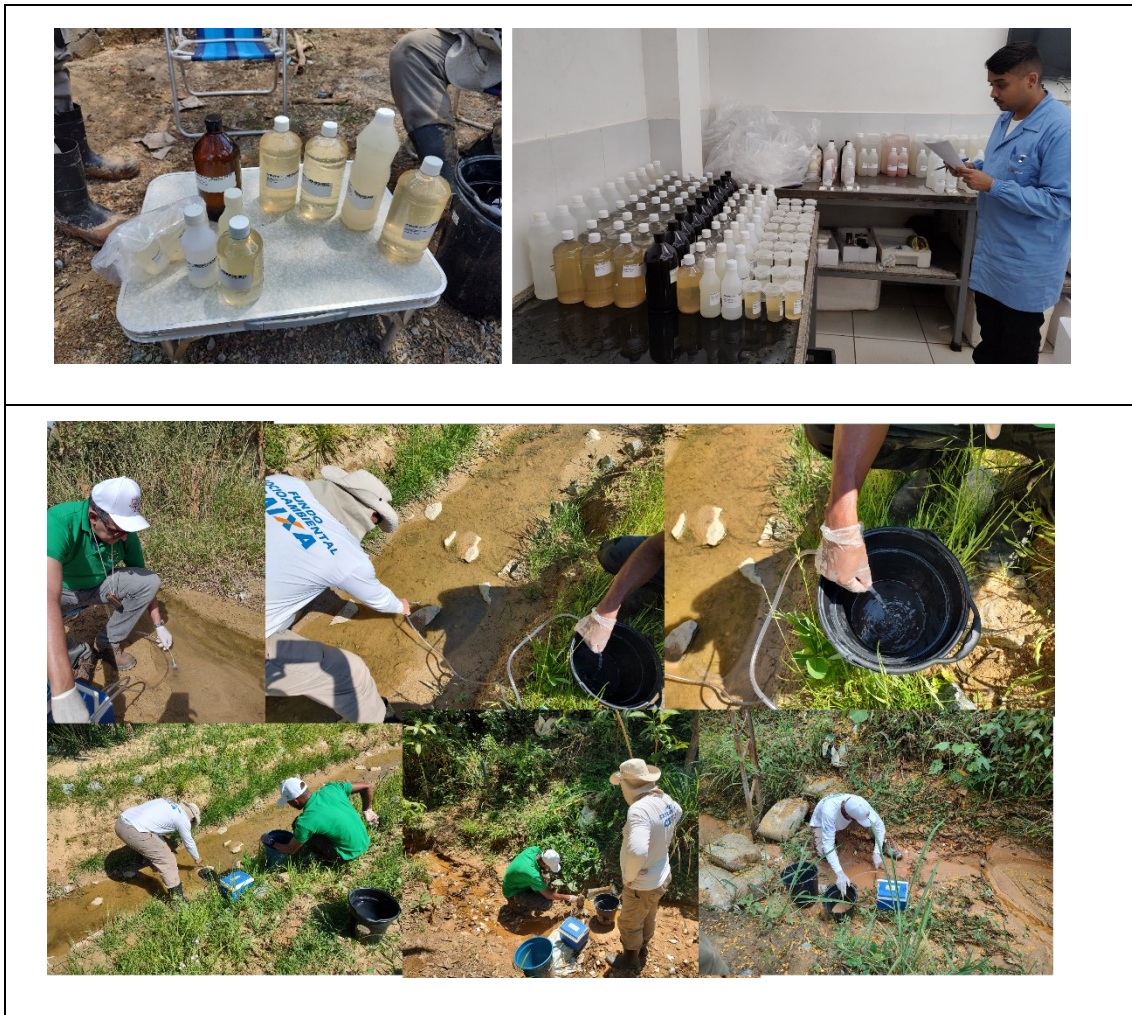
Fig. 03 – Monitoramento da qualidade de água.

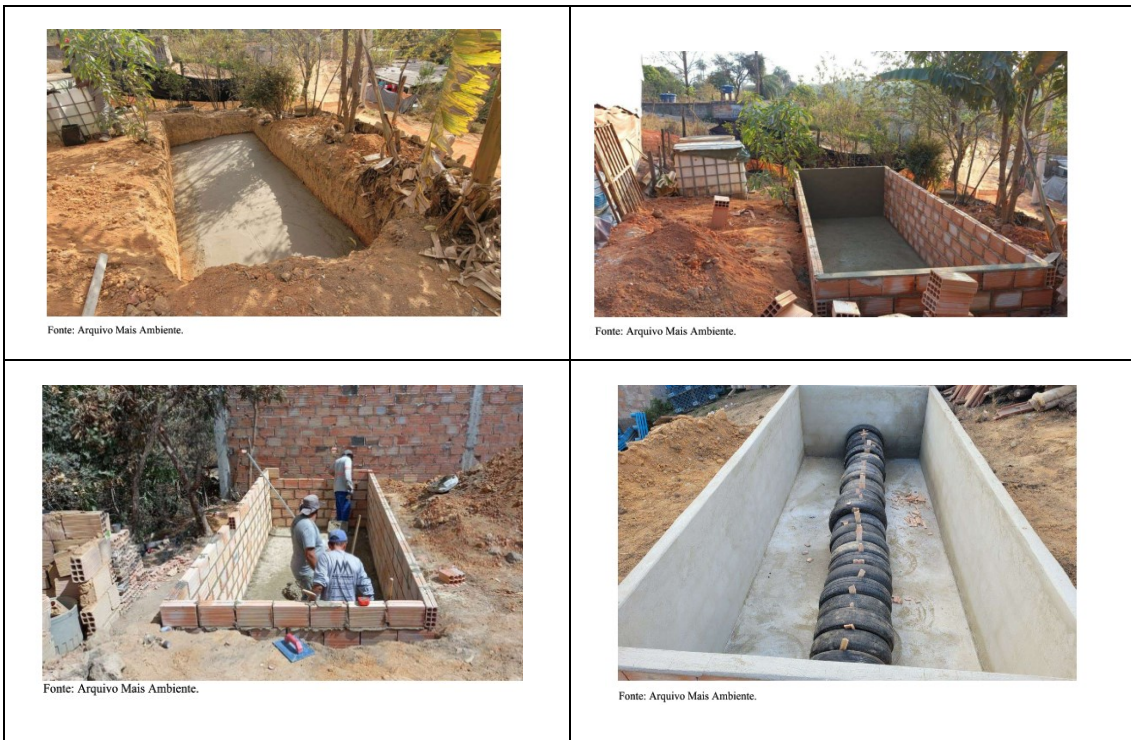
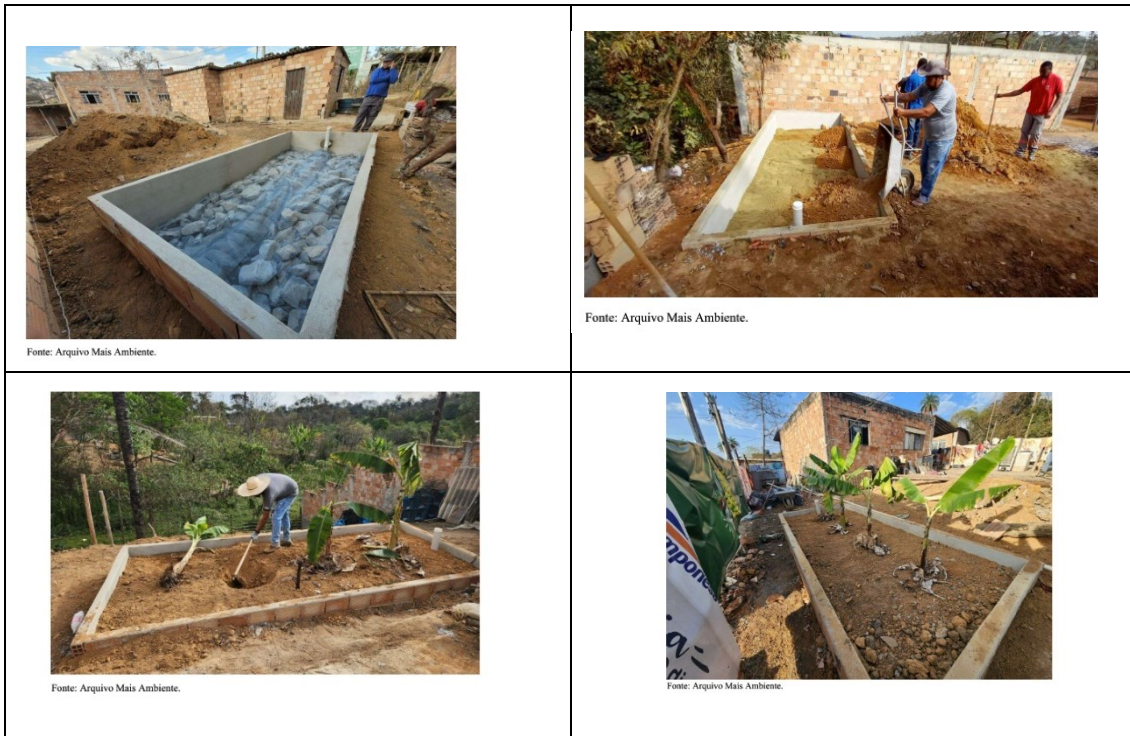
Fig. 05 - Fases da construção de um TEVap.
