**RELATÓRIO TÉCNICO DE MEDICÇÃO DE VAZÃO NO RESERVATÓRIO DE SÃO  
SIMÃO – MG/GO.**

**RELATÓRIO TÉCNICO PARCIAL  
MEDIÇÃO DE VAZÃO NO RESERVATÓRIO DE SÃO SIMÃO – MG/GO**

**ORDENAMENTO SUSTENTÁVEL DA ATIVIDADE DE AQUICULTURA NO  
RESERVATÓRIO DE SÃO SIMÃO – MINAS GERAIS / GOIÁS**

**ÁGUA DOCE CONSULTORIA E ANÁLISE**

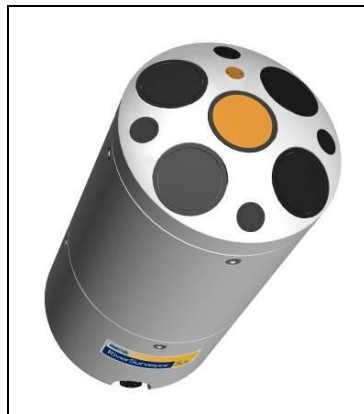
Este modelo de equipamento possui 9 feixes de medição a saber (figura 2):

- 4 feixes de intensidade 3000kHz para medição de velocidade do fluxo para profundidades até 5,00 metros (ou mais, dependendo das condições do fluxo, tais como: salinidade, temperatura, sólidos em suspensão);

- 4 feixes de intensidade 1000 kHz para medição de velocidade do fluxo para profundidades até 40,00 metros (ou mais, dependendo das condições do fluxo, tais como: salinidade, temperatura, sólidos em suspensão);

- 1 feixe de intensidade de 500kHz para medição da profundidade perpendicular ao equipamento, para profundidades até 80,00 metros (ou mais, dependendo das condições do fluxo, tais como: salinidade, temperatura, sólidos em suspensão);

- Taxa de transmissão de pulsos acústicos de até 75 Hz;
- Ecobatímetro embutido;
- Transição automática entre Pulso Coerente e Narrowband
- Memória interna de 8 GB. Cálculos de vazão são feitos internamente no perfilador e simultaneamente no notebook;

- Ajuste automático do tamanho da célula, profundidade de perfilagem, e taxa de aquisição.

**Figura 2** – Equipamento River Surveyour M9.

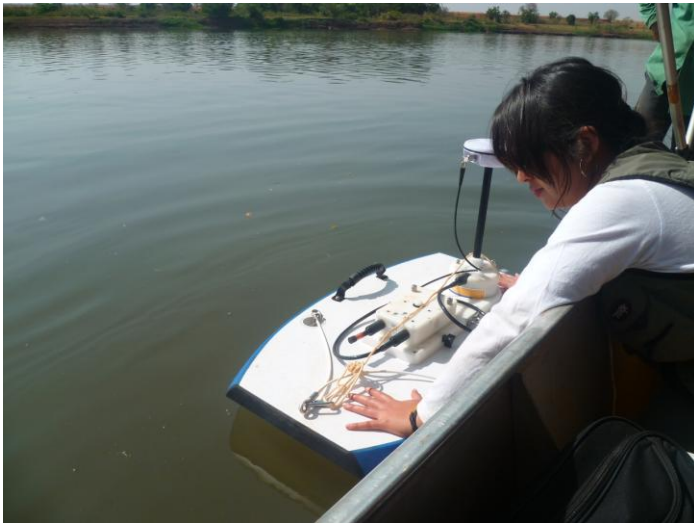
**Figura 3** – Sistema M9 com GPS Diferencial e transmissão Bluetooth utilizado em campo. Foto: José F. Bezerra Neto, 06/09/2012.

- Equipamento River Surveyour M9;
- Antena GPS Diferencial;
- Barco Hydroboard para fixação do equipamento River Surveyour M9 (figura 3).
- Transmissão de dados por bluetooth (figura 4);

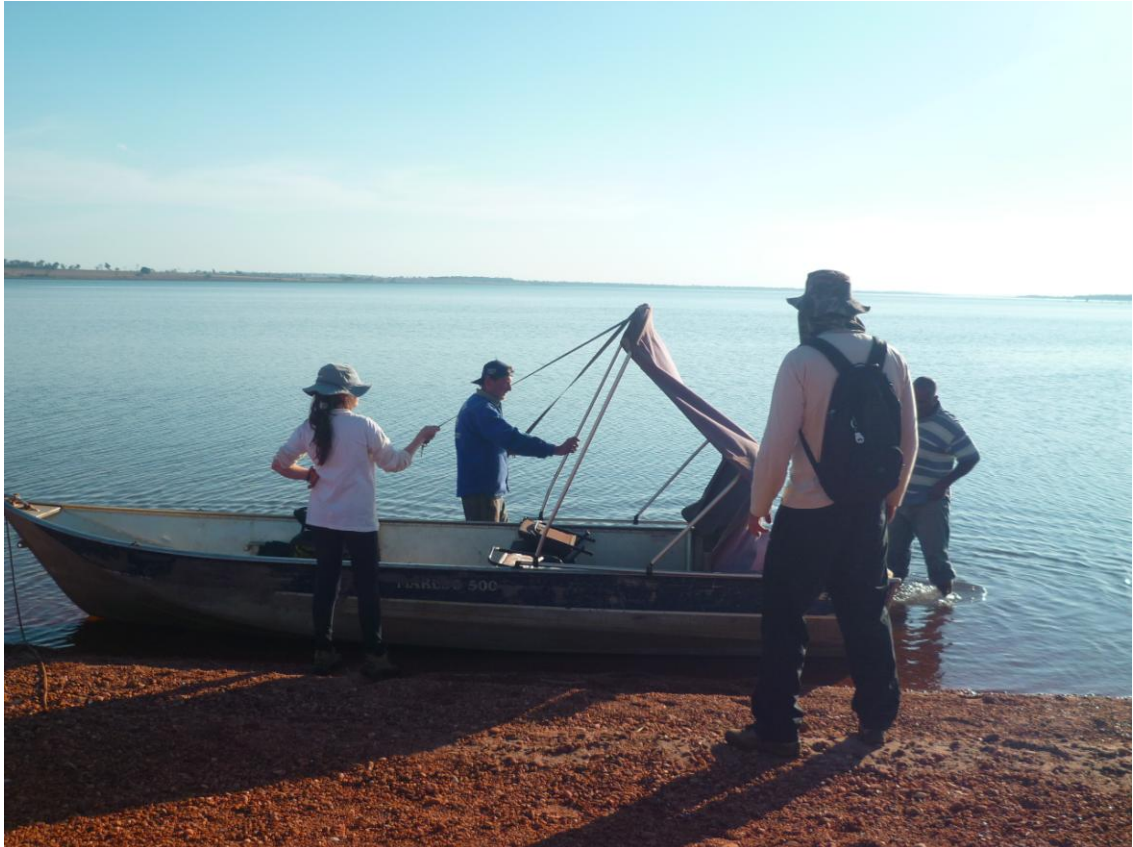
A equipe utilizou um barco da marca Levefort, modelo Marujo 500, equipado com cadeiras, motor de 25hp, capota e material básico para navegação (figura 6).

**Figura 6:** Parte da equipe com o barco utilizado na medição de vazão do Reservatório de São Simão – MG/GO, setembro de 2012. Foto: Eliane Elias.

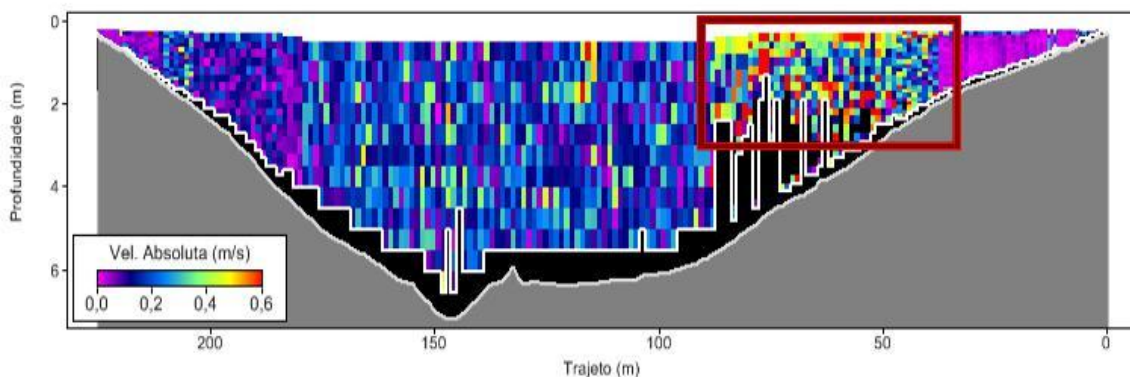
Da mesma forma que a área 11, a área 12 do Braço 18 foi realizada em região rasa e deve ser utilizada para alimentar o modelo hidrodinâmico apenas, sendo necessária nova medição para verificação da vazão em maior profundidade. Ainda assim, é possível verificar que existe vazão acima do valor mínimo exigido pelo MPA (figura 19).

**Figura 19:** Perfil da área 12 no Braço 18, onde estão destacadas áreas em que se observa-se maiores valores de vazão (entre 0,3 e 0,6 m/s).

Para a delimitação de parques nessas áreas, será preciso analisar a batimetria com cuidado e verificar novamente a vazão nas áreas mais profundas para garantir que exista uma vazão mínima no local.

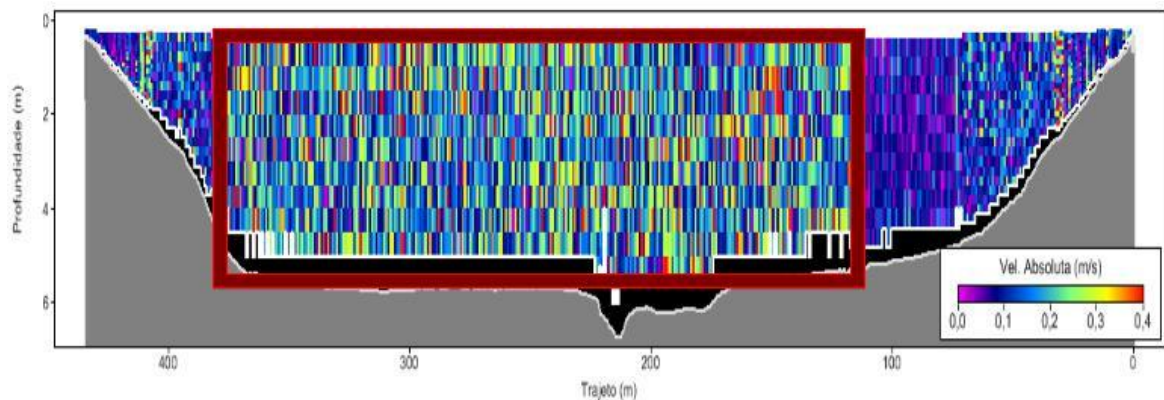
**Figura 20:** Perfil da área 15 - Bruaca, onde estão destacadas áreas em que se observa-se maiores valores de vazão (entre 0,2 e 0,4 m/s).

O sinal do GPS manteve-se com Nível 1 (sem correção Diferencial de posicionamento) o que justifica a pequena variação do trajeto percorrido entre GPS e Bottom Tracking. A variação da angulação ficou dentro de um nível bom, com máximo de 10°.

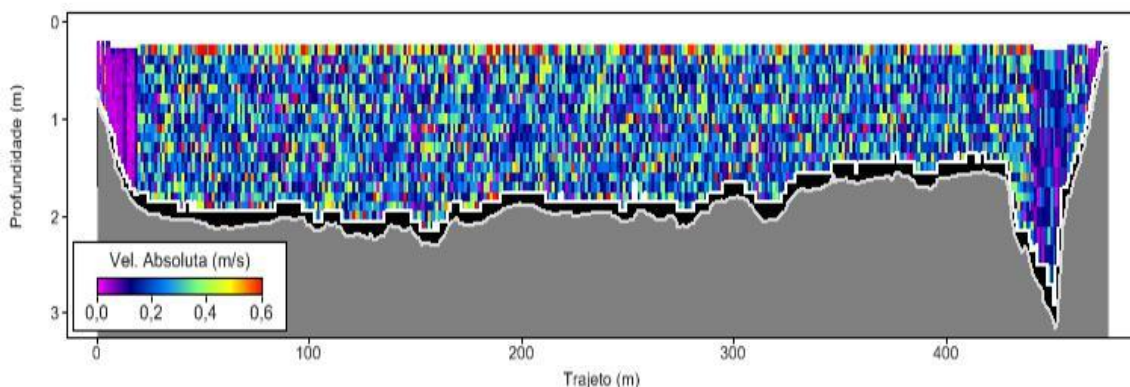
A qualidade do sinal do GPS manteve em Nível 1 (sem correção) e foi observado também que as travessias apresentaram uma variação de Pitch e Roll dentro da normalidade (abaixo de 5°).

**Figura 22:** Perfil do braço do córrego Alegre. Percebe-se que não há uma área específica do perfil em que exista concentração de células com maiores valores de vazão.

Em todo o perfil nota-se células amarelas e vermelhas que correspondem aos maiores valores de vazão (0,4 e 0,6 m/s respectivamente). As medições no Alegre, área 18, foram realizadas em trecho mais estreito, raso e com grande influência de paliteiros. O resultado final da vazão, assim como o apresentado no Rio dos Bois, foi bem abaixo do esperado. Recomenda-se realizar nova medição de vazão para definir os melhores locais para delimitação dos parques aquícolas nesta região.
